# Archéologie spatiale

## Le bâtiment gothique relevé (et révélé) par laser

Andrew J. TALLON

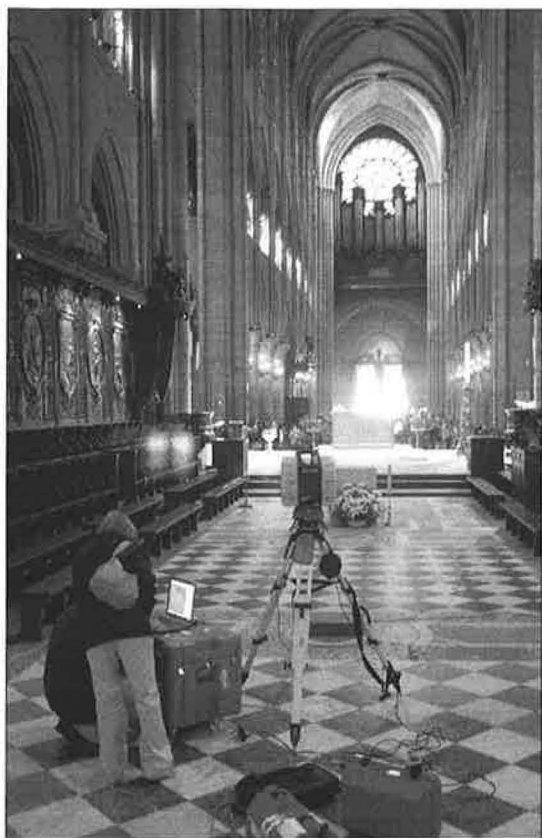
Fig. 2.  
Paris, cathédrale  
Notre-Dame,  
Leica Geosystems  
HDS 3000 en  
fonctionnement  
dans le chœur,  
juin 2006.  
Cl. A. J. Tallon.

dirigé par ordinateur, qui relève la distance entre lui et chaque surface qu'il « voit » jusqu'à 50 000 fois par seconde (fig. 2). Les données recueillies sont rassemblées dans un document appelé nuage de points; ces multiples nuages acquis dans les diverses parties du bâtiment peuvent ensuite être liés les uns aux autres et créer un plan spatial d'une grande exactitude (fig. 3 voir *cahier central*)<sup>8</sup>.

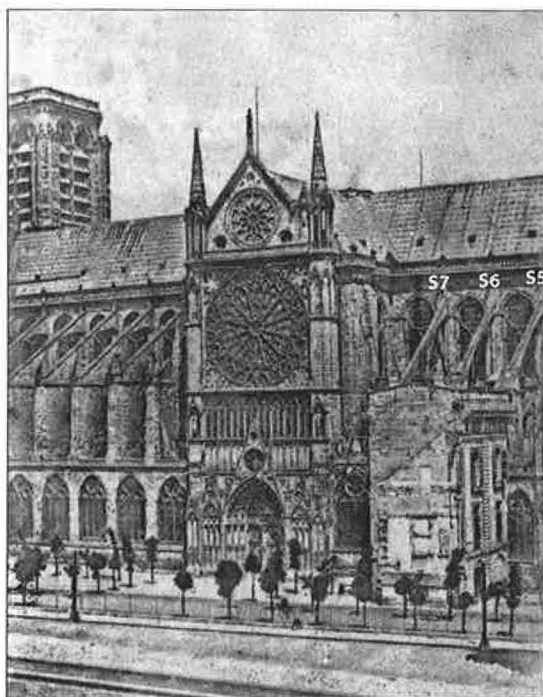
*Fig. 4.*  
Paris, cathédrale  
Notre-Dame,  
daguerrotypage  
du flanc sud par  
L.-A.-H. Fizeau,  
1845. Reproduit  
dans F. Reynaud,  
Paris et le  
Daguerrotypage,  
Paris, 1989,  
p. 263, fig. 2.

Bien que démolis et reconstruits en 1846, ces deux arcs-boutants, situés sur le bâtiment à l'emplacement des points que nous pouvons appeler sud 5 et 6 – sud 7 étant l'arc-boutant dans l'angle sud-ouest du chœur – sont présents sur plusieurs photographies anciennes, dont une de Louis Fizeau prise en 1845 (*fig. 4*). Ils sont également reproduits sur une maquette de plâtre construite, avec cependant quelques erreurs, entre 1843-1848 (*fig. 5*), et, plus important encore, ils sont enregistrés dans les attachements de maçonnerie, dessins techniques destinés à documenter l'opération de démontage (*fig. 6*)<sup>16</sup>. Nous apprenons par les archives que l'un de ces deux arcs-boutants, celui en position sud 5, a été reconstruit en 1817<sup>17</sup>. Ainsi, le seul arc-boutant du douzième siècle restant avant la grande restauration du XIX<sup>e</sup> siècle était celui en position sud 6.

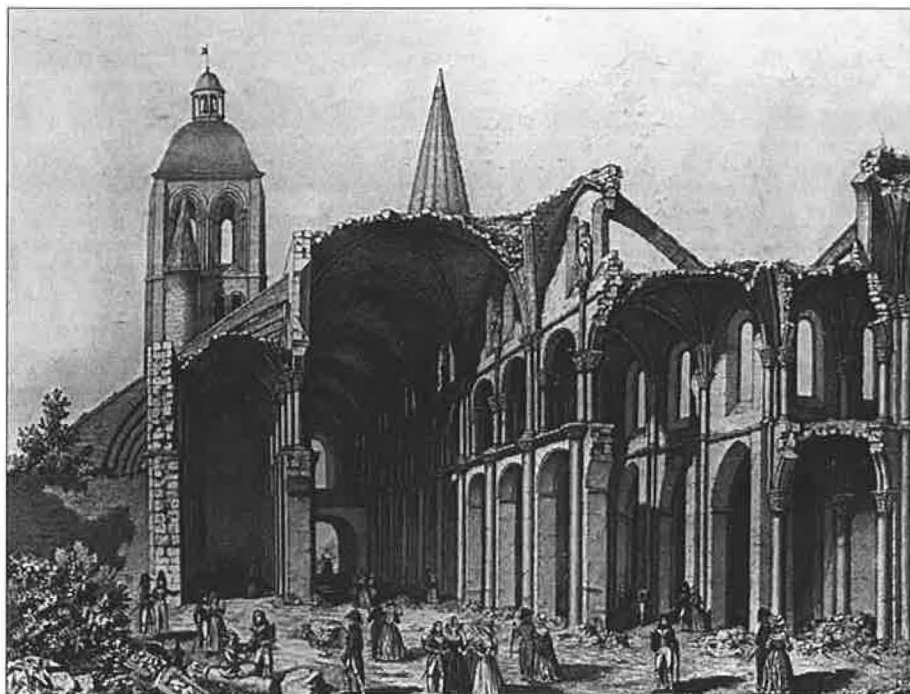
Fig. 9.  
Tours, Saint-  
Martin, la nef  
pendant la  
démolition par  
A. Bourgerie  
Villette, ca.  
1798, détail.  
BnF, Cabinet  
des Estampes,  
Va 37 (7),  
H126424.

enfin, la nef de l'abbatiale Saint-Martin de Tours, transformée avant le milieu des années 1170 par l'adjonction d'arcs-boutants de dix mètres de long (*fig. 9*) dont la ressemblance avec l'arc-boutant sud 6 de Notre-Dame en termes de degré de pente, de forme de tête, de minceur de l'arc et de disposition du chaperon est frappante<sup>18</sup>.
