## La structure de la cathédrale de Chartres

Andrew Tallon

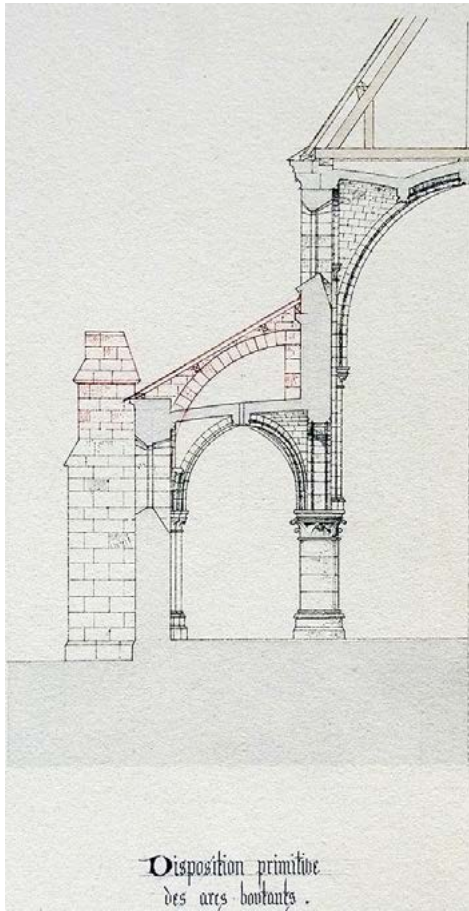
**Fig. 4 :** Angicourt, église Saint-Vaast. Dessin d'une coupe hypothétique par Victor Petitgrand, 1887. Médiathèque de l'architecture et du Patrimoine : 82/60/9587.

et influent<sup>5</sup>. Il n'est pas exagéré d'affirmer que la teneur de la discussion qui s'est engagée tout au long du siècle suivant a été établie par ses mots, mais aussi par une étrange image, une vue du flanc de la nef de Chartres sur laquelle l'arc-boutant supérieur a été enlevé (fig. 3)<sup>6</sup>. Dans la proposition de Viollet-le-Duc la culée se termine par ce qui était en apparence une improbable pyramide en gradins, témoignage tacite du fait qu'il pensait que l'arc-boutant sommital avait été ajouté *a posteriori*. Pour ne donner qu'un exemple de l'impact de cette image, nous retrouvons la culée « clonée » dans un dessin daté de 1887 réalisé par Victor Petitgrand, pour la reconstruction du système de contrebutement d'une église n'ayant aucun rapport avec Chartres, Saint-Vaast d'Angicourt (fig. 4)<sup>7</sup>.

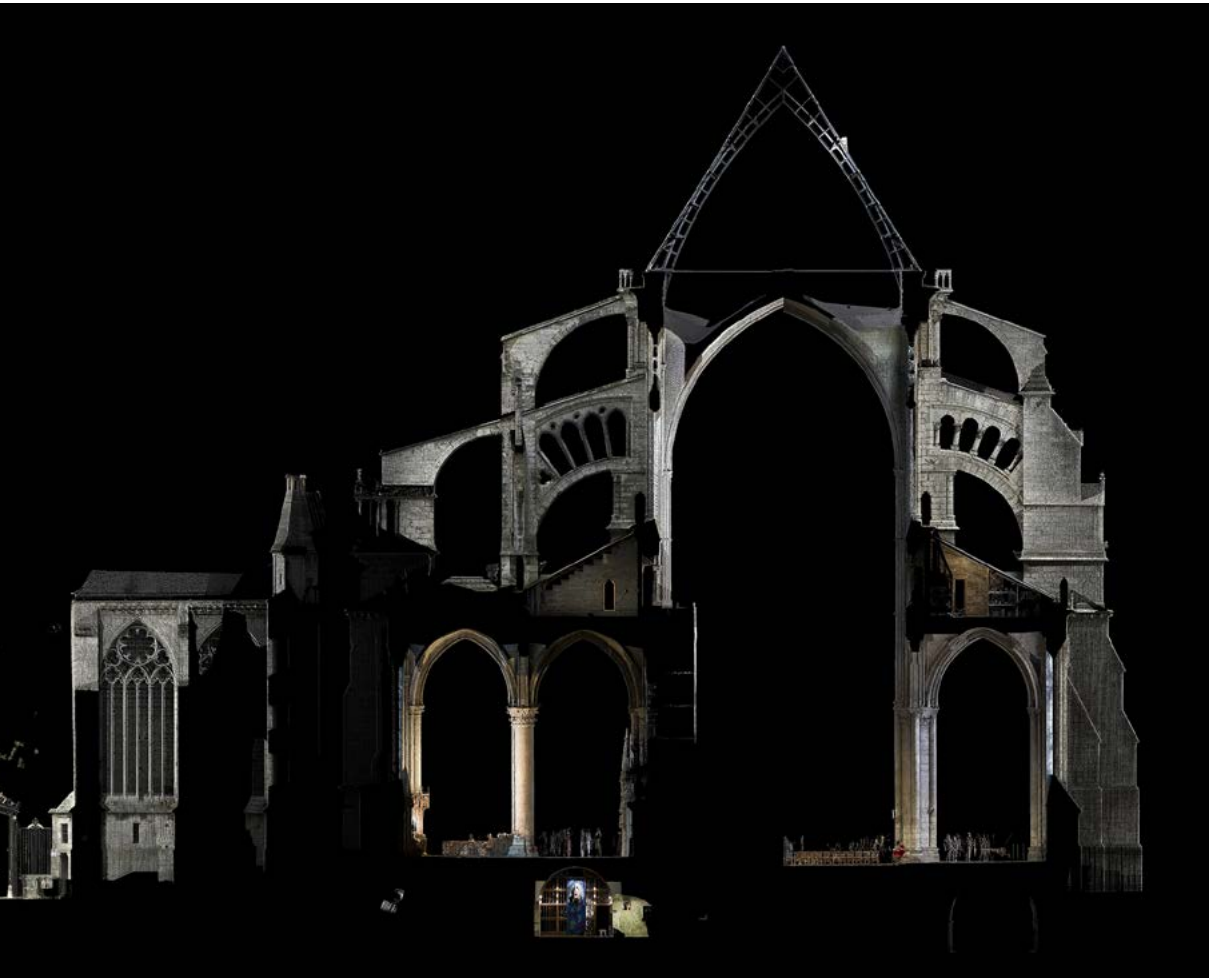
**Fig. 5 :** Chartres, cathédrale. Coupe transversale comparative à travers le chœur (à gauche) et la nef (à droite). Relevé laser, juin 2011. © A. Tallon.

que les arcs-boutants du chœur paraissaient plus récents que ceux de la nef (fig. 5)<sup>13</sup>. Une décennie plus tard, H. Kunze contra cette idée. Selon lui les arcs-boutants étaient trop « exceptionnels » pour permettre de juger de la chronologie du bâtiment, et a suggéré que l'ensemble du système de contrebutement du chœur pourrait bien avoir été reconstruit au XIV<sup>e</sup> siècle<sup>14</sup>. L'échange de salves le plus intense eut lieu dans les années 1950, entre L. Grodecki et P. Frankl : le premier défendait l'idée d'une construction de la « nef en premier », le second la thèse opposée<sup>15</sup>.

Une partie du bâtiment, visible dans la coupe transversale (fig. 5), doit être examinée dans le contexte de cette évaluation négative : le soi-disant « mur boutant » construit dans les combles des bas-côtés de la nef et du chœur. Accepter cette désignation de « mur boutant » c'est être confronté avec un autre phénomène factice du rationalisme structurel : un élément en pierre aligné derrière les retombées des voûtes n'aurait pu être conçu que pour contrebuter. Dans le récit structurel standard du gothique, dans lequel l'arc-boutant évolue du mur boutant triangulaire caché sous les combles des bas-côtés, comme à

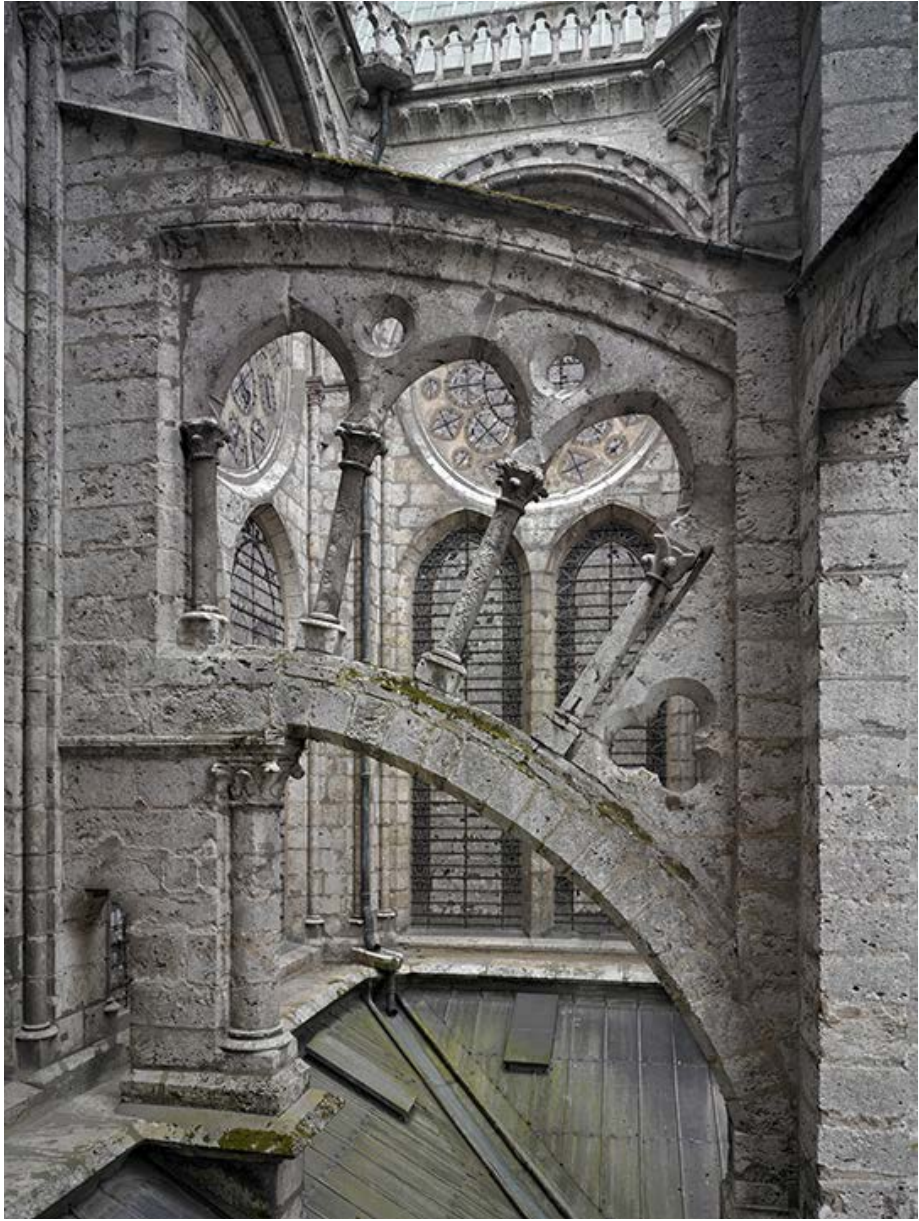
Fig. 7 : Chartres, cathédrale. Arc-boutant du transept sud, face est. © A. Tallon.

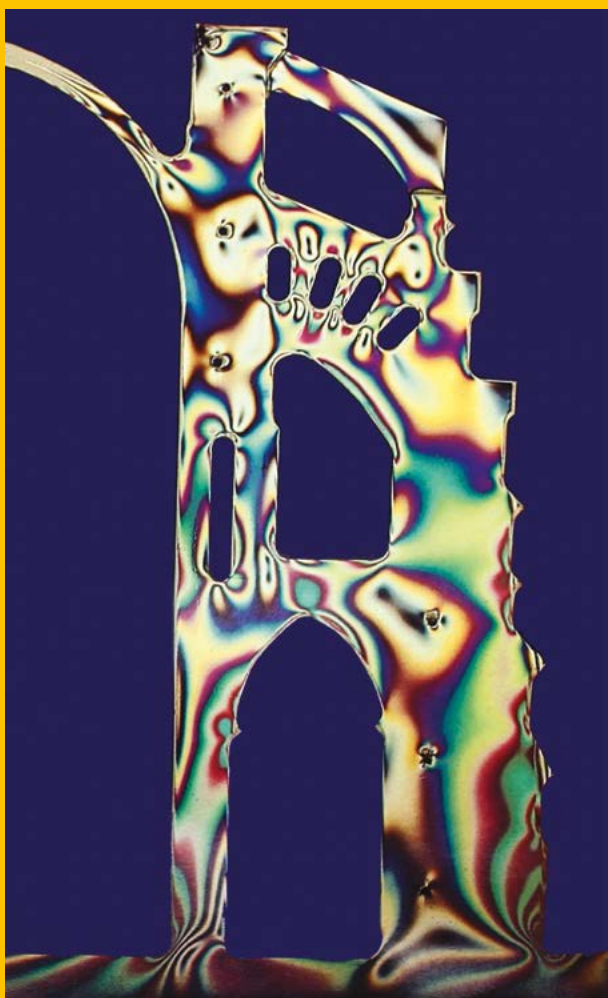
**Fig. 10 :** Chartres, cathédrale. Maquette photoélastique de la nef. Robert Mark, *Experiments in Gothic Structure*, Cambridge, Mass., 1982, pl. 2.

Au début des années 1970, l'ingénieur R. Mark a été l'initiateur d'un voyage passionnant mais finalement capricieux de deux décennies à travers une analyse structurelle moderne<sup>35</sup>. Lui-même et son co-auteur, A. Borg, n'ont pas vu le travail de Y. Delaporte et semblent ne pas avoir lu J. Villette avec soin : leur article de 1973 est présenté comme si la question, à savoir si oui ou non les arcs-boutants avaient été ajoutés au moment de l'expertise, était encore ouverte. Dédurre d'un modèle photoélastique assez imprécis (fig. 10) que le système de contrebutement de Chartres était « lourd et même maladroit<sup>36</sup> », et que la rangée supérieure des arcs-boutants n'a pas pleinement allégé les zones de tension introduites dans le modèle par des hypothétiques poussées du vent, n'était pas particulièrement constructif<sup>37</sup>.

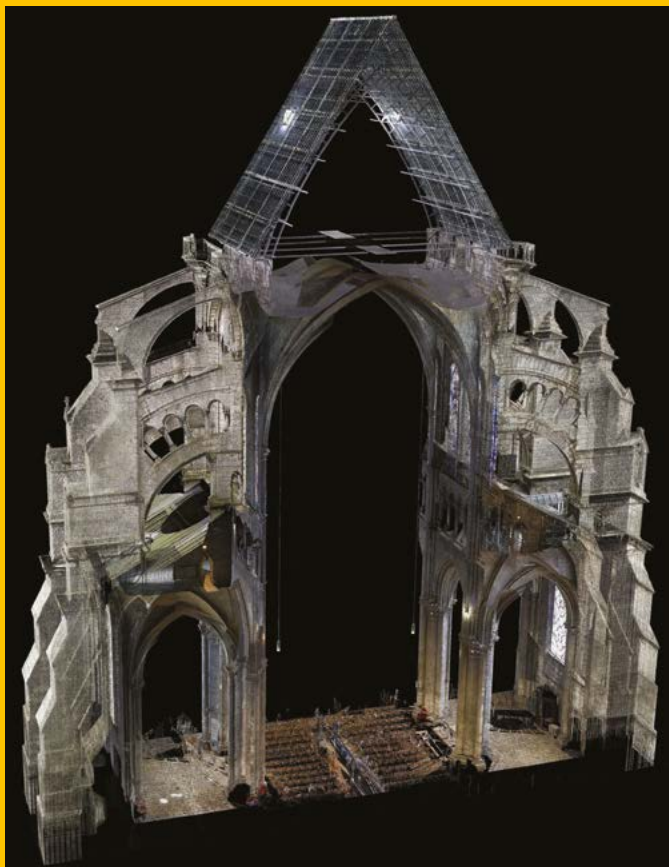
**Fig. 12 :** Chartres, cathédrale.  
Vue axonométrique d'une travée complète de la nef.  
Relevé laser, juin 2011.  
© A. Tallon.

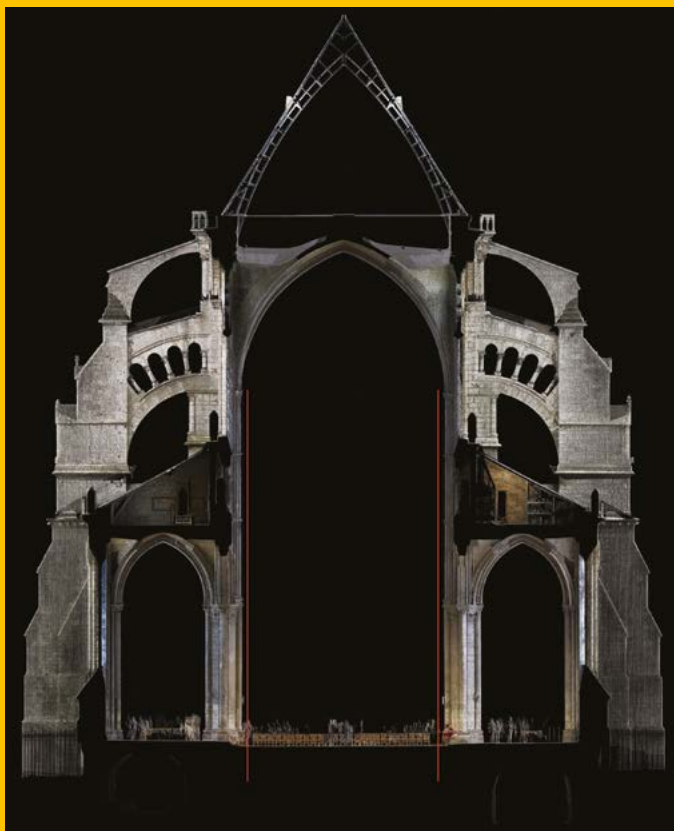
**Fig. 13 :** Chartres, cathédrale.  
Coupe transversale de la nef  
avec lignes verticales indiquant  
l'aplomb. Relevé laser, juin  
2011. © A. Tallon.

Comme indiqué par la coupe transversale (fig. 13) – qui est identique à toutes les autres coupes – le bâtiment s'est à peine déplacé, grâce à un système structural exceptionnel. De plus, en addition aux parties déjà examinées, le bâtiment comporte un élément invisible dans une coupe transversale : une série d'agrafes de fer placée en travers de l'extrados des doubleaux des voûtes des bas-côtés<sup>51</sup>. Celle-ci témoigne d'un système esthétique rectilinéaire dans lequel une valeur considérable a été placée. D'un certain point de vue les résultats du relevé laser, bien que visuellement extraordinaire, sont décevants : il n'y a rien de structurellement « mauvais » dans ce bâtiment. Pourtant, le manque de mouvement en dit long. Les bâtisseurs de la cathédrale de Chartres étaient engagés dans une bataille rangée pour maintenir l'intégrité d'un système d'illusionnisme structural gothique, bataille contre l'ennemi principal : le fléchissement. Et ils en sortirent victorieux.
