# Nouveau regard sur les arcs-boutants des églises d'Étampes

Andrew J. TALLON\*

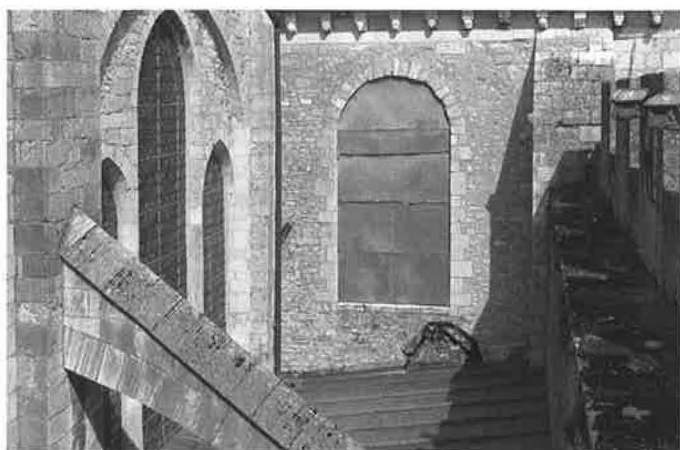
*Figure 6. Étampes, Notre-Dame, flanc sud des parties hautes de la nef prise de l'ouest.*

encastrée dans le mur [fig. 5]. Une rangée similaire existait au sud [fig. 6]. Ici, les traces à l'intérieur du bâtiment ont été effacées ; à l'extérieur quelques vestiges sont visibles (fig. 6, à droite sur la photographie), ainsi que la pierre d'arrivée, prise dans la maçonnerie du mur du transept. Notons que la rangée de pierres semble correspondre avec l'emplacement d'un toit, ce qui nous incite à penser que l'élévation d'origine de la nef devait se composer de trois niveaux, au lieu des deux actuellement présents.

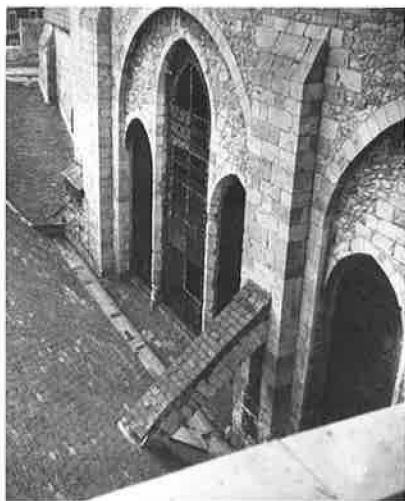
Figure 7. Étampes, Notre-Dame, flanc sud des parties hautes de la nef prise de l'est (Photo P. Rousseau).

Une photo du côté sud de la nef prise par Pierre Rousseau avant la restauration du contrebutement réalisée par Robert Camelot en 1957, pourrait nous inciter à y croire, en accord avec l'équipe de l'Inventaire général et Philippe Plagnieux, qui a publié un article sur le bâtiment en 1999<sup>7</sup> [fig. 7]. La photo, prise en plongée, nous montre un étau qui semble correspondre parfaitement aux pierres diagonales et qui ferait donc partie d'un vrai système de contrebutement, placé pour combattre un déversement des murs gouttereaux. Ce serait une grande découverte, un précurseur authentique de l'arc-boutant.

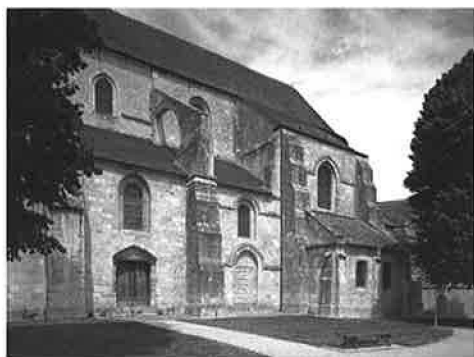
Figure 14. Étampes, Saint-Martin, flanc sud de la nef.

XII<sup>e</sup> siècle. L'un existe sur le flanc sud de la nef [fig. 14] ; l'autre semble s'être absenté du flanc sud du chevet [fig. 15].

Commençons avec celui de la nef : celui-ci donne la forte impression d'être primitif. Henriet a bien noté qu'il n'y avait pas de rigole dans l'extrados de l'arc-boutant, que la culée n'était pas en bâtière comme celles d'à-côté, et que l'arc de l'intrados dessinait un quart de cercle<sup>13</sup>. Mais ces critères peuvent-être trompeurs. Il est souvent dit que les arcs-boutants les plus anciens ont l'intrados en forme de quart-de-cercle, mais statistiquement ce n'est pas le cas<sup>14</sup> ; cette idée en fin de compte est due à une pensée Viollet-le-Ducienne qu'un arc-boutant à l'origine n'était qu'une tranche d'une voûte en quart-de-cercle<sup>15</sup>. Ensuite, il est important de noter que la simplicité peut-être facilement confondue avec un caractère primitif, comme c'est le cas pour le chevet du XII<sup>e</sup> siècle de Saint-Pierre à Bar-sur-Aube, où des arcs-boutants d'apparence fort simple ont été installés, pour la première fois, au début du XVIII<sup>e</sup> siècle – si les documents cités par l'architecte Bernard Fauconnier lors d'une restauration en 1851 et les indices archéologiques sont fiables<sup>16</sup>. Enfin, il n'est pas logique

20. En tout cas ces arcs-boutants, culées et contreforts sont postérieurs au XII<sup>e</sup> siècle, comme l'indiquent la forme de la culée et le chaperon du rampant (figure 14) et le fait qu'aucun des contreforts sur lesquels sont posés les culées n'est lié avec le mur du déambulatoire. Henriët a pensé que ces contreforts et arcs-boutants remplaçaient une série similaire construite au même moment que le chevet dans les années 1140, mais les indices archéologiques pour une telle installation sont manquants. *Ibidem*, p. 320. Voir pour complément, John JAMES, « Evidence for Flying Buttresses before 1180 », *Journal of the Society of Architectural Historians*, n° 51, 1992, p. 287.

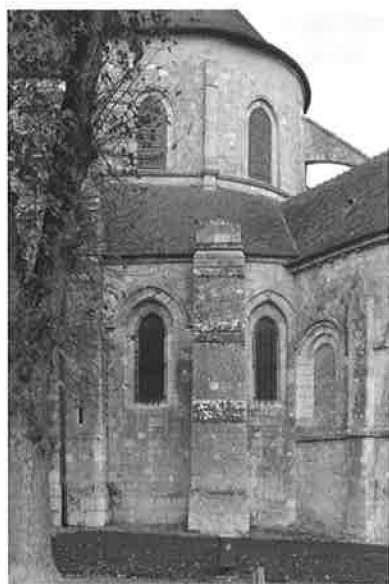
Figure 15. Étampes, Saint-Martin,  
flanc sud du chevet.

Examinons maintenant l'arc-boutant putatif situé sur le flanc sud du chevet [fig. 15]. Henriet pensait, avec l'équipe de l'Inventaire général, que celui-ci existait auparavant à cause de la taille du contrefort sur lequel il aurait pris pied – un argument encore une fois basé sur une estimation intuitive concernant la faiblesse du bâtiment<sup>17</sup>. Pour Henriet, la preuve de l'existence de l'arc-boutant était la présence d'une souche de culée visible au-dessus du toit du déambulatoire [fig. 15, 16]. Mais ici nous sommes confrontés à une chose étrange. Henriet semble ne pas avoir remarqué que la souche n'apparaît pas sur les photographies et les dessins réalisés avant les années 1960 [fig. 2, 17, 18] ; pour des raisons qui restent obscures, la partie supérieure de la souche, ainsi que le bandeau qui marque son départ, ont été construits de toutes pièces par l'architecte chargé de la restauration, Robert Camelot, au moment de la réfection du toit, qui a été surélevé à une époque inconnue<sup>18</sup>. Nous nous retrouvons, comme à Notre-Dame, face à une énigme : à regarder les témoins archéologiques présents sous le toit du déambulatoire [fig. 19], on pourrait facilement croire qu'il y avait effectivement une souche de culée – mais de l'extérieur, il reste néanmoins vrai que Camelot a amplifié ce qui restait quand il a refait le toit et la partie supérieure du mur – si ce n'est pas une invention pure et simple de sa part.

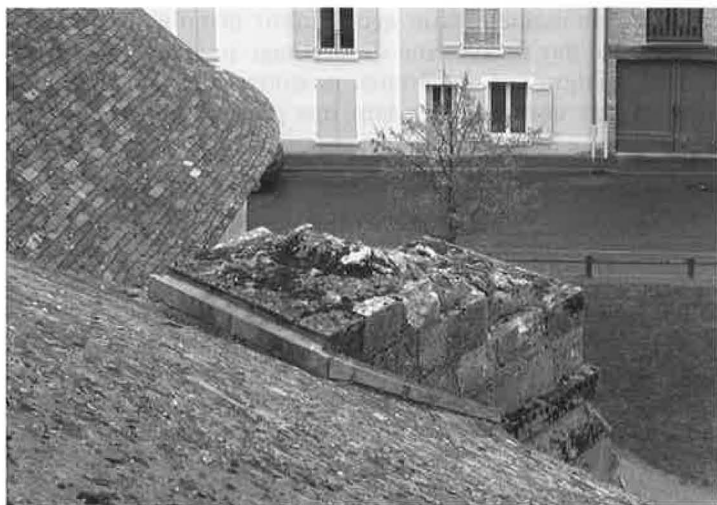
Figure 16. Étampes, Saint-Martin, souche de la culée putative.

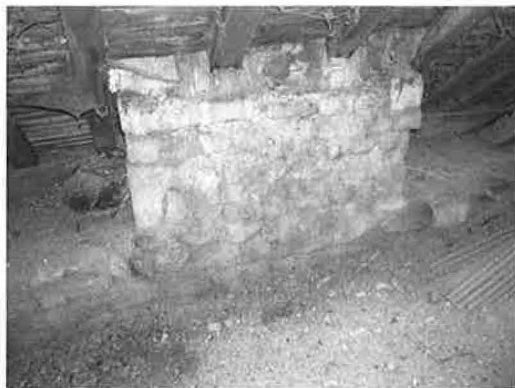
Figure 19. Étampes, Saint-Martin, souche de la culée prise sous le toit.

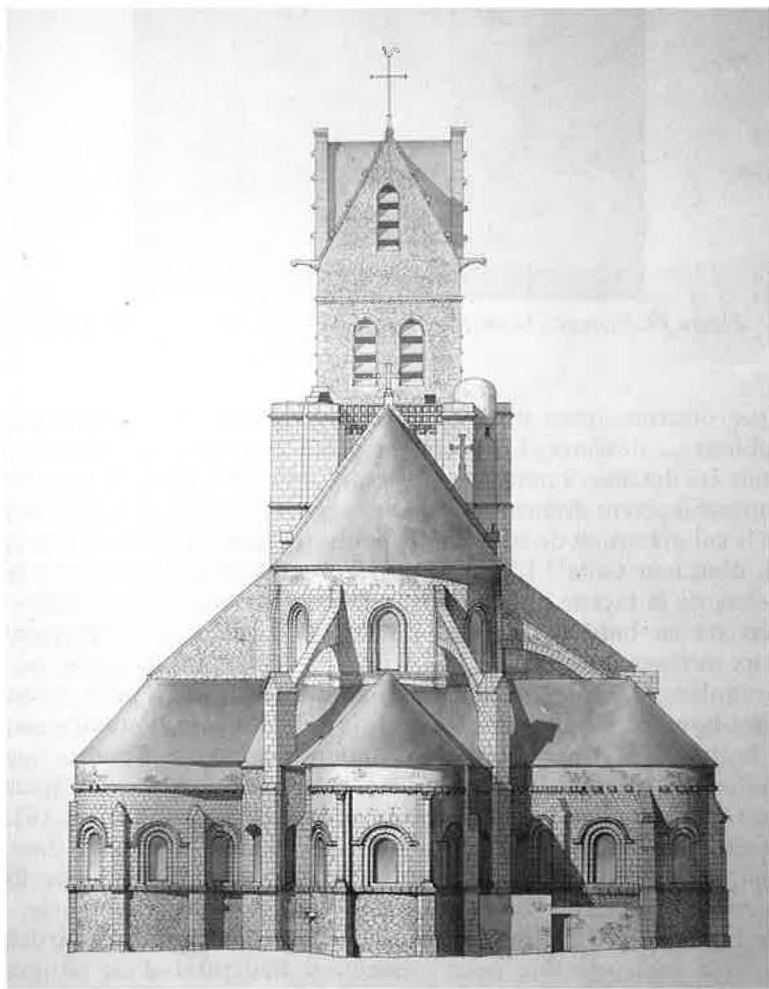
Figure 20. Étampes, Saint-Martin, élévation de la face est par Camille Le Prévost, 1941 (Charenton-le-Pont, Médiathèque du Patrimoine, 0082/091/1003 n° 17266).

La deuxième hypothèse est la suivante : si la souche existait vraiment – quelque chose qu'il est, sans le devis de Camelot, impossible d'affirmer – et avait été construite au même moment que la culée – également difficile à dire, vu la qualité de la maçonnerie [fig. 20] – elle pourrait être considérée comme l'indice de l'intention d'ériger une série d'arcs-boutants dès la construction des murs gouttereaux du rez-de-chaussée<sup>22</sup>. Le bâtisseur responsable aurait pu vouloir copier, de façon sélective, les arcs-boutants de la cathédrale de Sens (peut-être, encore une fois pour des raisons de stabilité liées aux conditions du sol), à laquelle le parti de Saint-Martin d'Étampes doit beaucoup. L'arc-boutant de la nef en serait le premier témoin. La construction de l'arc-boutant du chevet, par contre, aurait été abandonnée. Le mur gouttereau et le contrefort supérieur ont été construits de façon à ne plus pouvoir en recevoir – l'important désaxement entre les deux contreforts en témoigne [fig. 16]. Pourquoi ? Nous pourrions peut-être voir en cela une sorte de critique de l'allure de béquille de la nouvelle technologie de l'arc-boutant – un peu comme ce qui s'est passé à l'église de Domont, où les arcs-boutants sénonais ont été copiés avec un certain manque de compréhension structurelle, avec un certain embarras<sup>23</sup>. Malheureusement, il n'y a pas de réponse claire à la question du contrebutement de l'église de Saint-Martin d'Étampes – beaucoup d'éléments manquent, comme une critique d'authenticité matérielle et de l'arc-boutant de la nef, et de la souche putative. Ceci dit, à mon sens, la deuxième hypothèse semble légèrement plus plausible, étant donné la parenté architecturale avec la cathédrale de Sens et l'ambiance foisonnante qui régnait autour du milieu du XII<sup>e</sup> siècle – de multiples expériences structurelles menées par les bâtisseurs sur la voie d'une nouvelle architecture. Cependant, les investigations structurelles à Notre-Dame comme à Saint-Martin, autant que nous pouvons les comprendre, ne semblent pas avoir été des moments-clefs, des expériences révolutionnaires qui auraient eu la puissance de changer le cours de la pratique architecturale d'alors.
