## **LES SECRETS DES CATHÉDRALES**

# À la lumière du laser

Grâce à la scanographie laser, il est possible de lire dans la structure du bâtiment l'histoire de sa construction. Une approche révolutionnaire

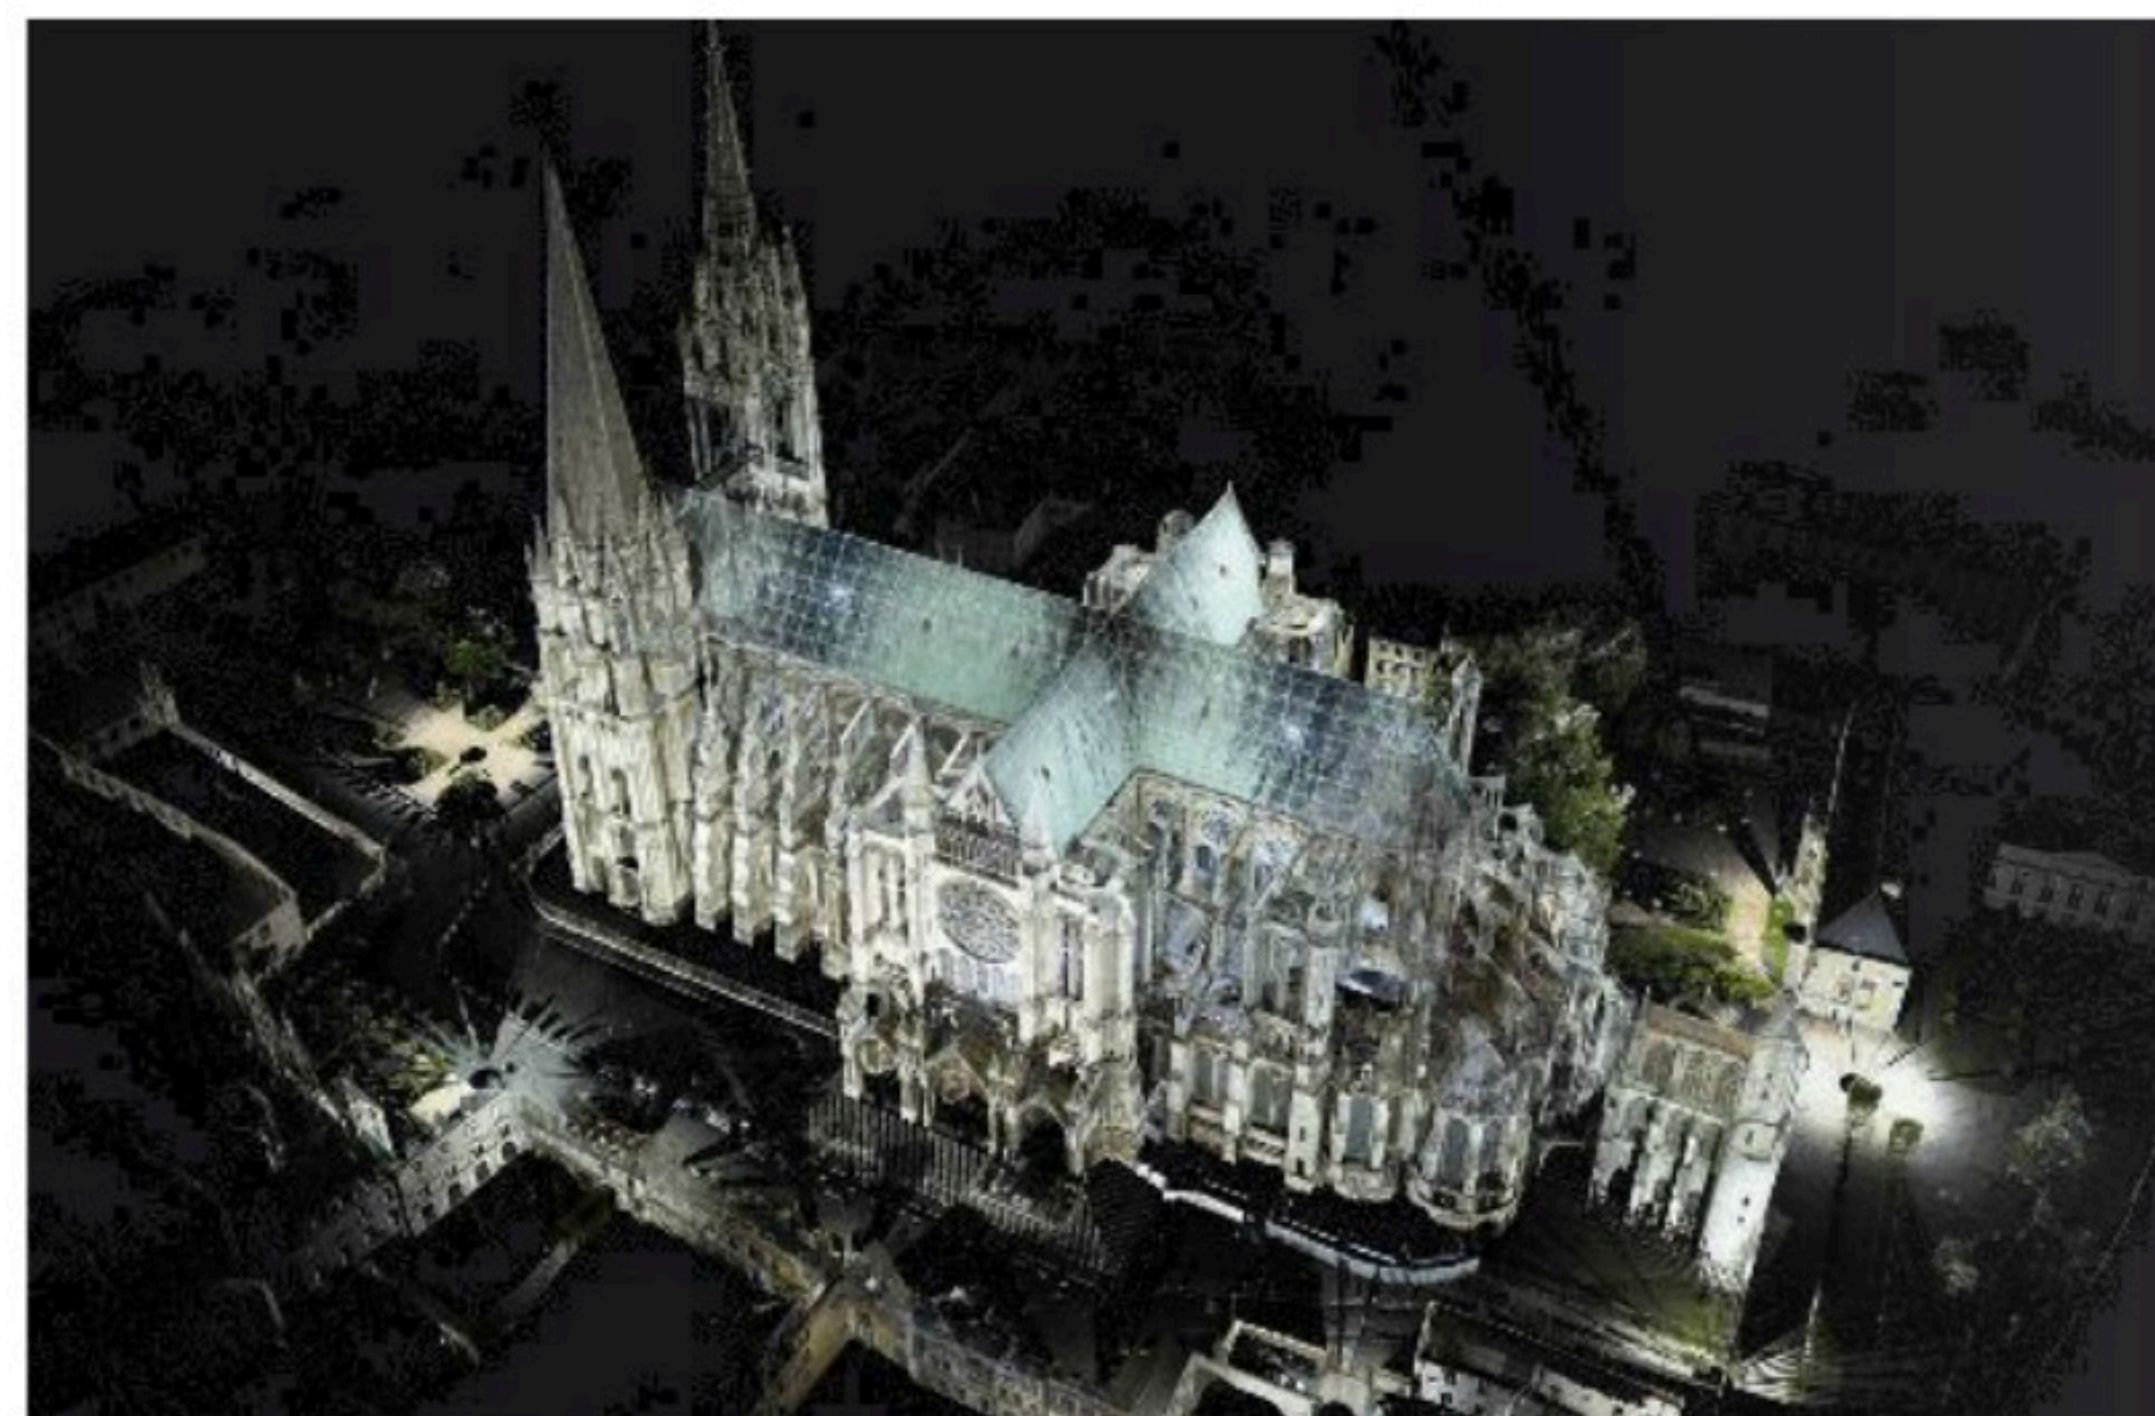
**Chartres (p. 66) et Amiens (ci-dessus)** passées au scanner.

**Le scanner** émet un rayon laser, balayant l'espace de 360 degrés horizontalement et 270 degrés verticalement grâce à un miroir tournant, par lequel il est capable de mesurer la distance entre lui-même et toutes les surfaces rencontrées à une vitesse approchant les cent mille fois par seconde.

Avec un scanner laser contrôlé par ordinateur, il est désormais possible de documenter dans un bâtiment, avec une étonnante précision, ces énigmatiques mouvements. Les mesures forment ce que l'on appelle un « nuage » de points, dont chacun est précis à quelques millimètres près sur une plage qui s'étend de 50 cm à 300 m.

Si un seul nuage donne beaucoup d'informations, il est nécessaire pour avoir une couverture suffisante dans un grand bâtiment comme la cathédrale d'Amiens, de numériser l'espace dans de nombreux endroits différents. Ces nuages sont assemblés dans un logiciel et peuvent être ensuite sectionnés pour réaliser des coupes et des plans qui seront ensuite analysés. Des mesures peu-

Qu'est-ce qui a mal tourné ? Le positionnement problématique des arcs-boutants par rapport aux voûtes et les déformations quasi catastrophiques qui en résultent deviennent clairs en employant une scanographie laser. En liant les scanners pris à l'intérieur et à l'extérieur du chœur, il est possible de voir que non seulement les arcs-boutants de Renaud de Cormont ont été placés beaucoup trop haut et étaient beaucoup trop fins pour vraiment contrebuter les voûtes, mais aussi que ce placement erroné a initié toute une série de déformations – un enregistrement du passage de ces poussées est resté à jamais gravé dans la pierre et le mortier. Les parois verticales du chœur de la cathédrale ont adopté une forme de S : un renflement vers l'extérieur en dessous des voûtes ren-
