## ***L'équilibre expérimental de la priurale de Saint-Leu-d'Esserent***

**Andrew Tallon\***

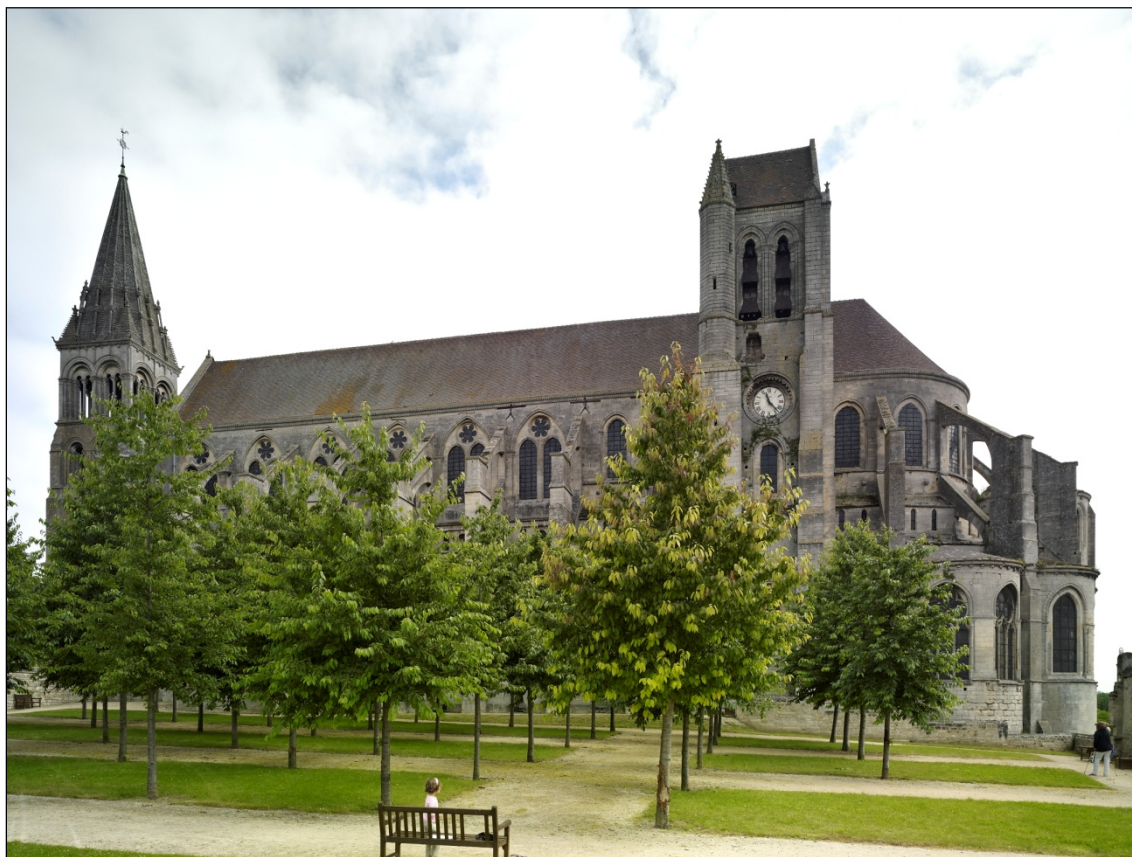
**Figure n° 1**  
**– Saint-Leu-d’Esserent, prieurale, vue du flanc sud –**  
Photographie : A. Tallon

Le chevet de la priurale de Saint-Leu-d'Esserent (fig. n° 1) occupe une position clef dans les recherches gothiques de la deuxième moitié du XII<sup>e</sup> siècle. Les commanditaires de ce prieuré clunisien étaient intéressés par la création d'un bâtiment qui pourrait rivaliser, tant par son style que par sa structure avec les dernières constructions à la mode, en particulier celles de Paris. Les constructeurs engagés n'ont pas hésité à changer leur projet – sûrement à la demande des commanditaires – lorsqu'une pratique de construction plus performante encore était déployée ailleurs. Dans la mesure où le chevet n'a pas subi de dommages au cours de la période postrévolutionnaire, comme en témoigne une série de photographies prises à partir des années 1850 et les documents de restauration conservés à la Médiathèque du Patrimoine à Charenton-le-Pont, cette histoire faite de désir, d'inspiration et de transformations consécutives est par conséquent plus facile à envisager.

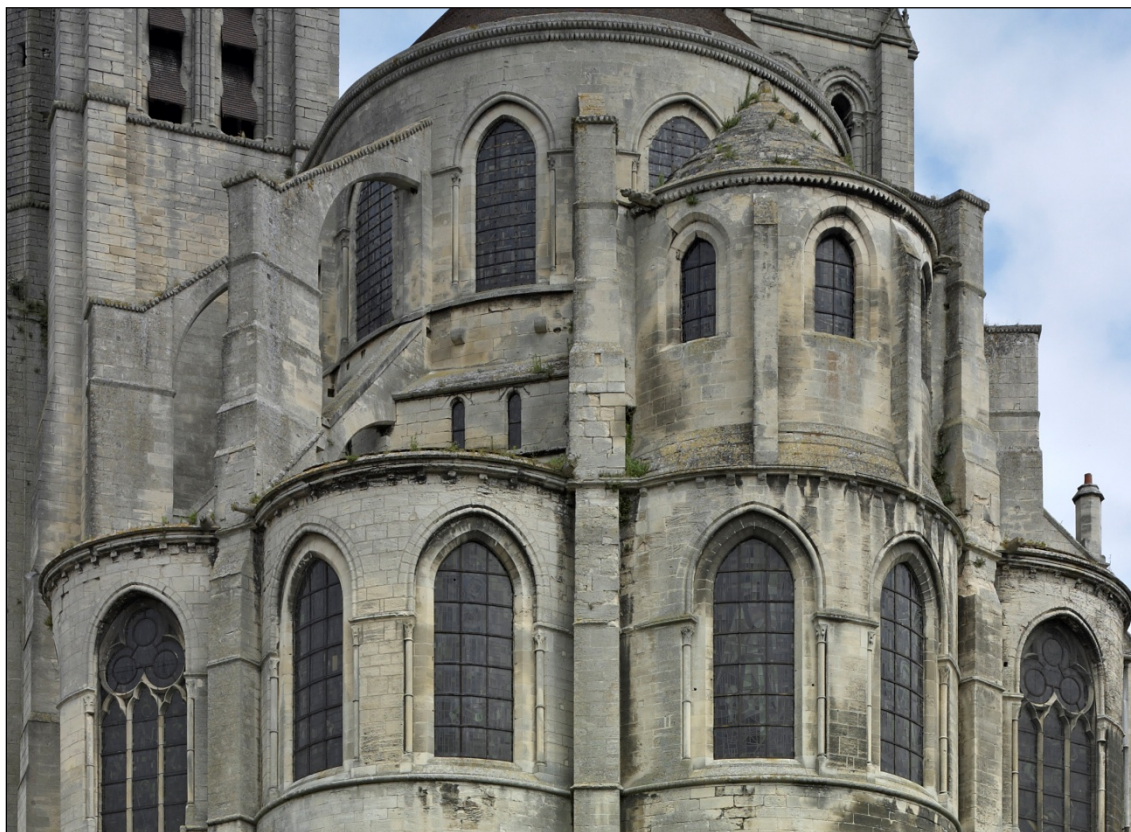
**Figure n° 3**  
**– Saint-Leu-d’Esserent, prieurale, vue du chevet –**  
Photographie : A. Tallon

Les arcs-boutants inférieurs (fig. n° 3), couverts à l'origine par le toit du déambulatoire, pourraient facilement être interprétés comme des témoins de l'existence, dans la première moitié du XII<sup>e</sup> siècle, d'un système de contrebutement embryonnaire, « caché » sous-comble – surtout dans la mesure où ce concept avait été longtemps proposé pour Notre-Dame de Paris, mais finalement très peu de preuves valident cette idée<sup>8</sup>. Plus simplement, ils sont directement inspirés des arcs-boutants des tribunes de la cathédrale de Paris et se trouvent, par une nécessité d'adaptation, implantés hors de vue. Ils sont à la fois d'un point de vue structurel mais aussi constructif liés aux culées, et semblent avoir été bâtis en même temps que les arcs au-dessus d'eux, du nord au sud, alors que les détails du système étaient en train d'être élaborés<sup>9</sup>.

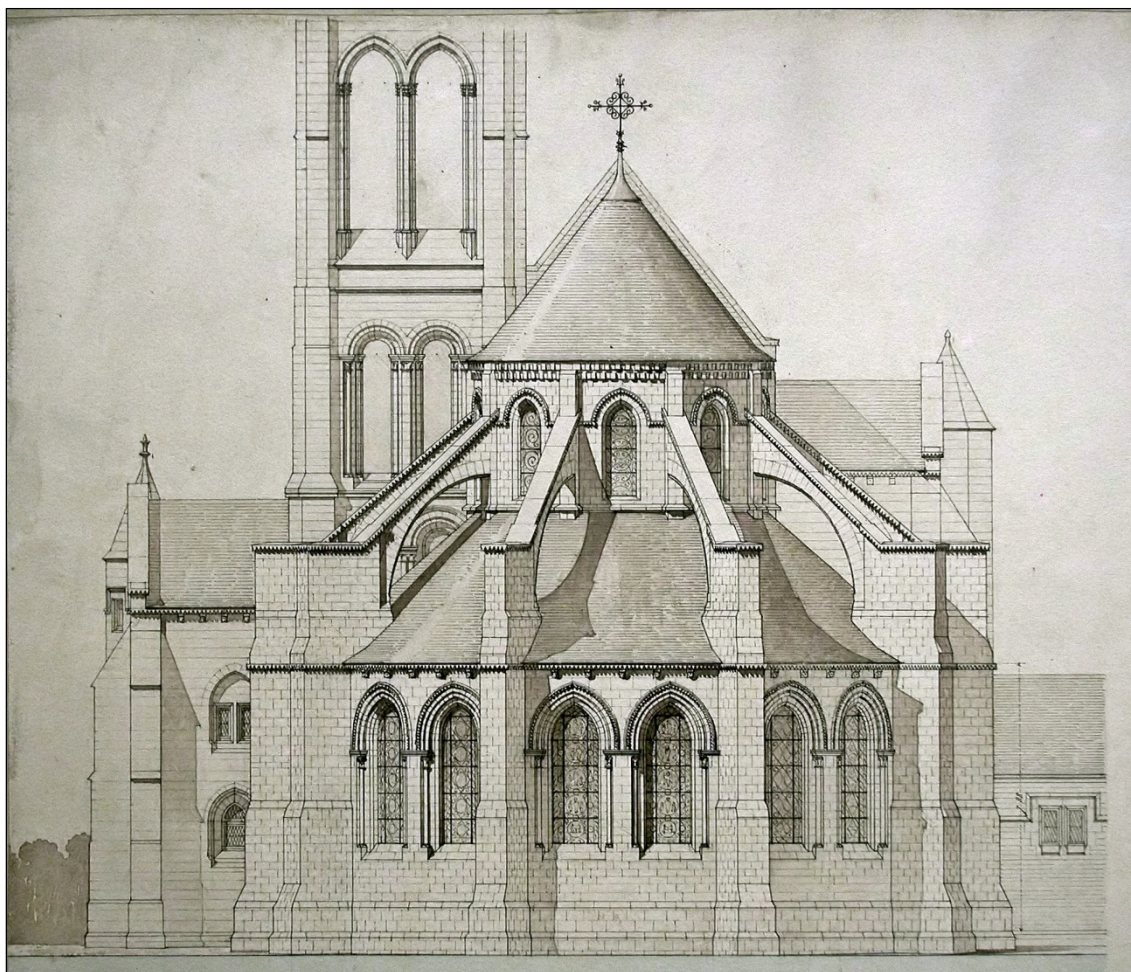
**Figure n° 6**  
**– Gonesse, Saint-Pierre Saint-Paul, restauration proposée du chevet,**  
**vue du sud par Paul Naples, 1877 –**  
Charenton-le-Pont : Médiathèque du Patrimoine, 0082/095/1010, n° 007790 (détail)

Une appropriation hybride similaire a eu lieu à l'église voisine de Saint-Pierre-Saint-Paul de Gonesse (fig. n° 6), dont les parties hautes ont été construites vers 1185-1190<sup>14</sup>. La forme des arcs-boutants et des culées, prévus dès le début de la construction, a été calquée sur celle de Saint-Leu-d'Esserent (le rampant a été construit avec un angle de 36 degrés environ, avec un balayage de l'intrados de 90 degrés), mais avec une conscience de l'évolution de la nef de Notre-Dame et de ses copies<sup>15</sup>.

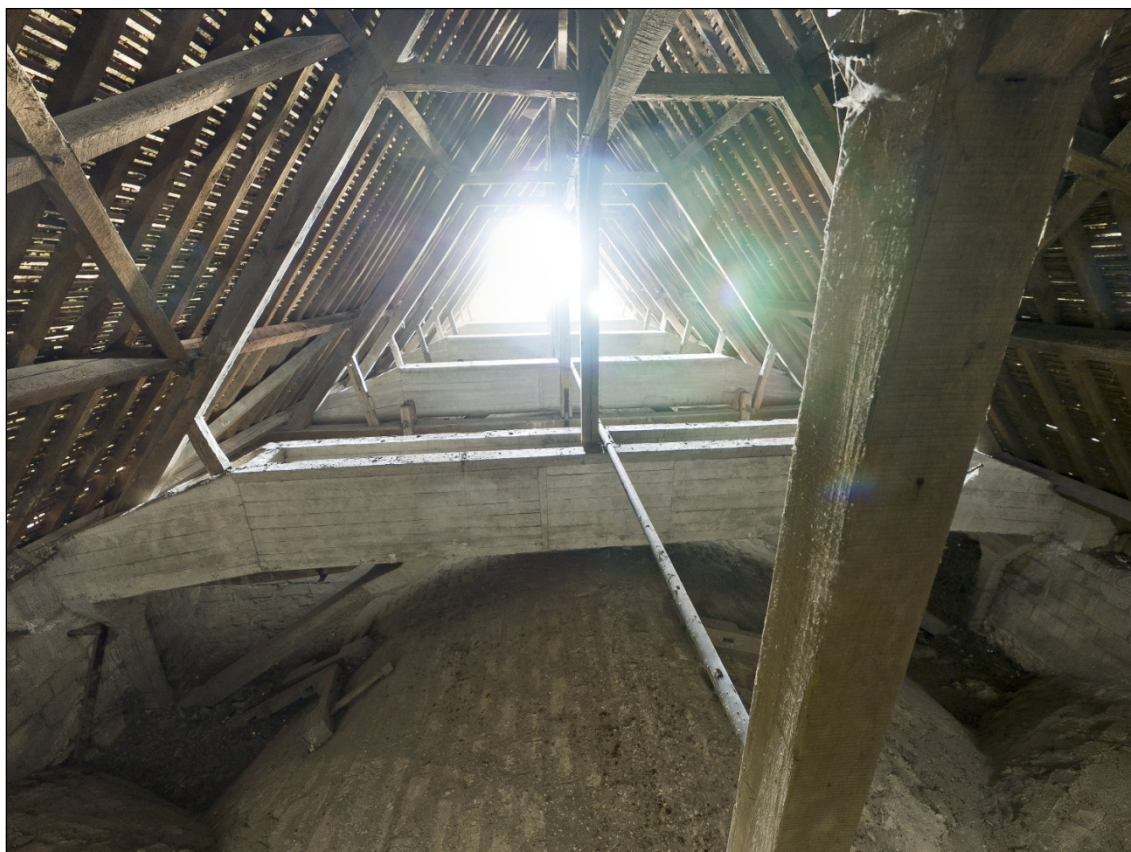
**Figure n° 11**  
**– Saint-Leu-d’Esserent, prieurale. Vue des poutres en béton**  
**dans les grands combles –**  
Photographie : A. Tallon

Effectuer le même rôle qu'un tirant mais de manière « invisible » n'était pas chose facile. D'abord un ensemble de poutres en béton armé reposant sur les murs gouttereaux a été construit (fig. n° 11). Un grand trou a été percé à un angle pour connecter chaque poutre avec le dossier à l'extérieur de l'édifice ; chaque dossier a été creusé jusqu'au plafond du triforium (fig. n° 12). Tant le trou d'angle que le creux du dossier ont été

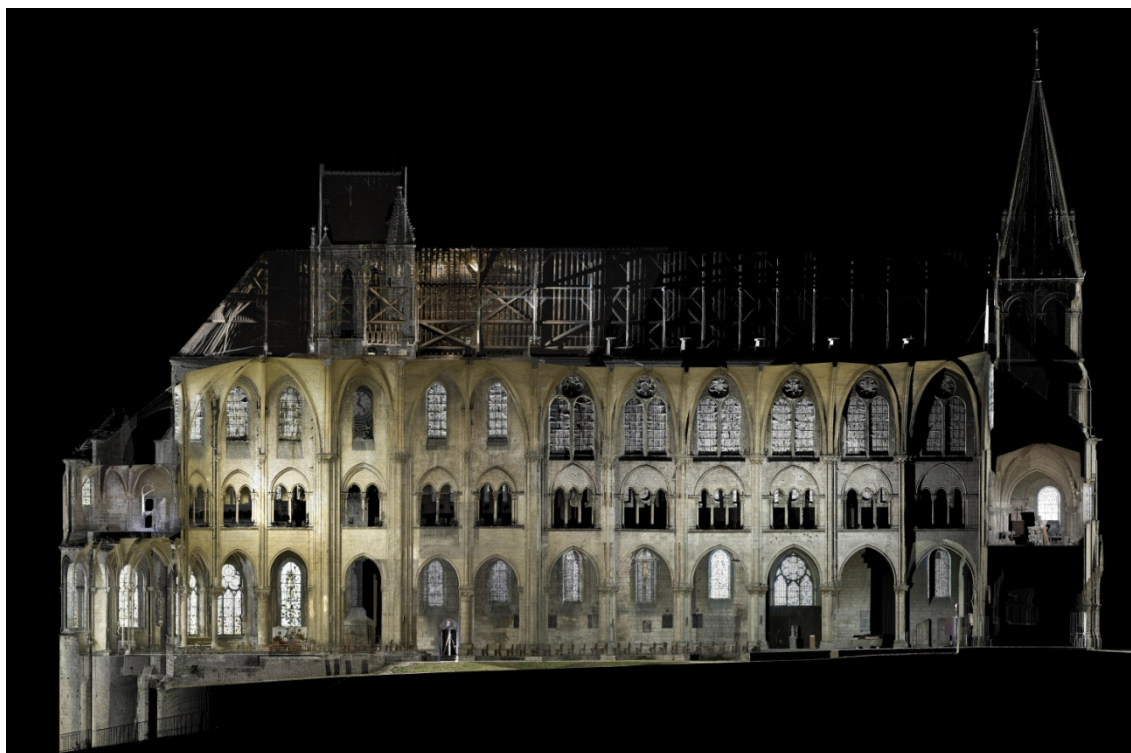
**Figure n° 13**  
– Saint-Leu-d’Esserent, prieurale. Élévation de la façade intérieure sud –  
Relevé laser, juin 2011 : A. Tallon

La prieurale de Saint-Leu-d'Esserent se présente comme un cas inhabituel et clairement observable d'échange structurel et stylistique (fig. n° 13), une fenêtre sur le monde complexe et dynamique de l'innovation et de la construction durant la seconde moitié du XII<sup>e</sup> siècle en Île-de-France. Les bâtisseurs responsables de la construction du chevet ont choisi de ne pas réaliser une église monastique conservatrice, mais plutôt une église qui diffuserait, dans une langue architecturale moderne et grâce à sa position élevée sur la colline surplombant l'Oise, l'importance continue de l'ordre. La nef de la prieurale, construite par la suite, n'était pas à la hauteur de cette vision initiale : elle était, dès le départ, moins bien planifiée et exécutée. Les vrais successeurs des bâtisseurs talentueux et ingénieux, finalement, étaient ceux qui ont sauvé la nef d'une ruine certaine – surtout l'architecte Jean-Pierre Paquet. Mais à quel prix ?
