# Le bâtiment gothique relevé par laser

## Le cas de la cathédrale Notre-Dame de Noyon

### et la question de son contrebutement : première approche

Andrew Tallon, Professeur, Department of Art, Vassar College, USA  
antallon@vassar.edu

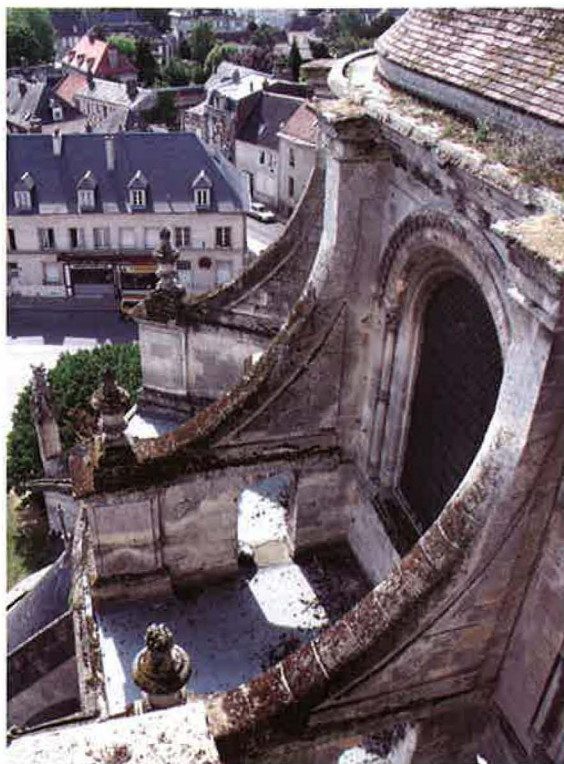
Fig. 3. Noyon, cathédrale. Vue des arcs-boutants du chevet.  
Cl. Arnaud Timbert.

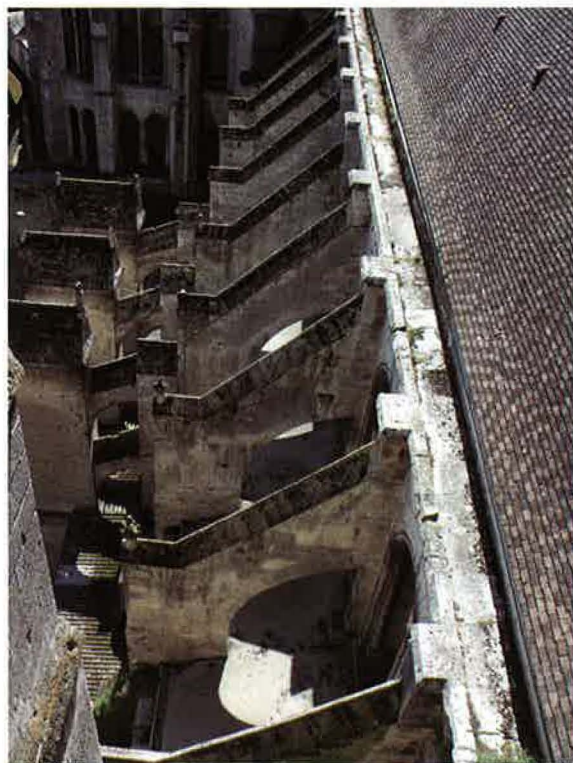
Fig. 4. Noyon, cathédrale. Vue des arcs-boutants du flanc nord de la nef. Cl. Arnaud Timbert.

En plan, la cathédrale de Noyon se compose d'un chevet à chapelles rayonnantes contiguës, d'un transept saillant à extrémités hémicirculaires, d'une nef de dix travées et d'un massif de façade incluant un transept (fig. 1). L'élévation du chevet et de la nef, qui intéresseront principalement cette étude<sup>6</sup>, sont à quatre niveaux : grandes arcades, tribunes, arcatures ou triforium et fenêtres hautes (fig. 2). L'ensemble est voûté d'ogives quadripartites sur plan barlong et contrebuté à l'extérieur par des arcs-boutants du <sup>xviii</sup><sup>e</sup> siècle, pour le chevet (fig. 3)<sup>7</sup> et, il nous semble, de l'extrême fin du <sup>xiii</sup><sup>e</sup> siècle début du <sup>xiv</sup><sup>e</sup> siècle pour la nef (fig. 4).

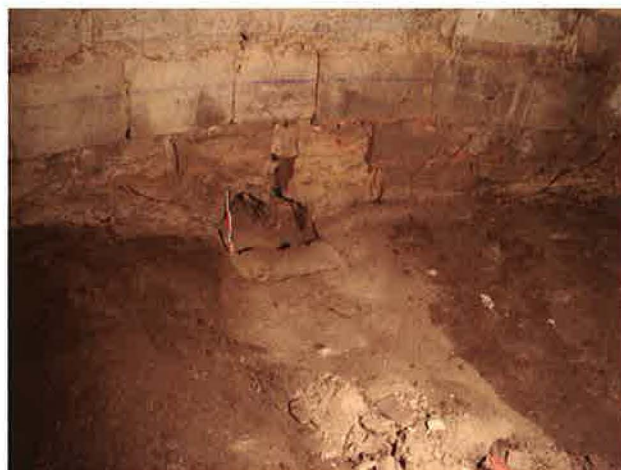
Fig. 5. Noyon, cathédrale. Vue d'une cavité ménagée au creux des voûtains, à l'extrados des voûtes de la nef. Cl. Arnaud Timbert.

À l'extrados, dans le creux de chaque voûtains de la nef comme du chevet, des cavités de forme avoisinant une trentaine de cm de côté en moyenne ont été percées sur la largeur du mur au droit des arcs-boutants (fig. 5). Ces cavités ont été réalisées à l'aide de pics dans un appareil préexistant comme l'indique le hiatus entre la qualité du layage des assises et la vulgarité du travail au pic. Une fois percées, les cavités ont été couvertes sur leur face inférieure d'un revêtement auquel une forme concave a été donnée (fig. 6). Ce matériau est identique à celui revêtant les voûtes, savoir une couche lisse d'un enduit épais de 2 à 3 cm qui se distingue aisément des couches de ciment réalisées au xx<sup>e</sup> siècle. Plusieurs clichés photographiques pris après les déprédations de la Première Guerre mondiale, tant dans la nef (fig. 7) que dans le chevet (fig. 8), révèlent la présence des cavités avant la réalisation des travaux (pour la nef) et la mise en œuvre du ciment sur l'extrados des voûtes (pour le chevet). Ces cavités sont donc antérieures aux restaurations contemporaines.

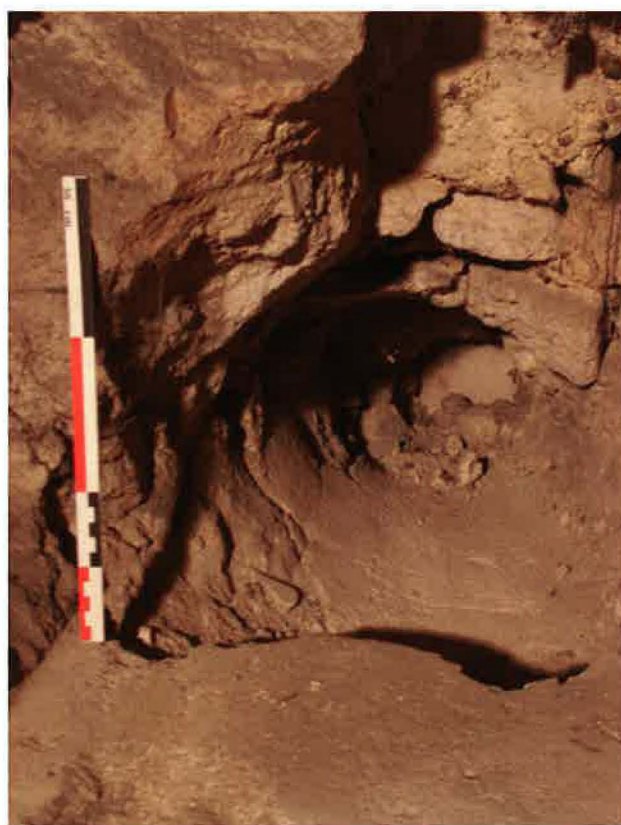
Fig. 6. Noyon, cathédrale. Vue intérieure d'une cavité ménagée au creux des voûtains, à l'extrados des voûtes de la nef. Cl. Arnaud Timbert.

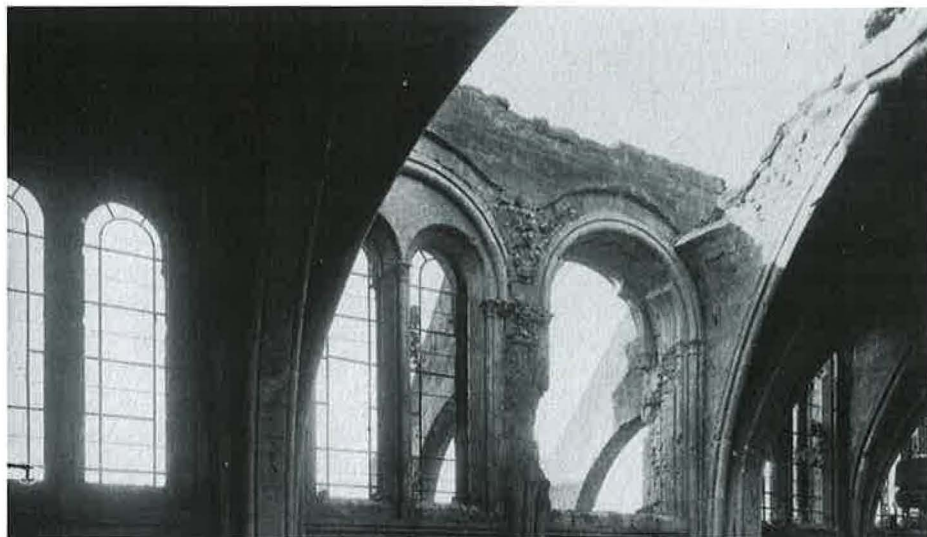
Fig. 7. Noyon, cathédrale. Vue d'une cavité de la nef avant restauration. Cl. A. Collin n° 26118.

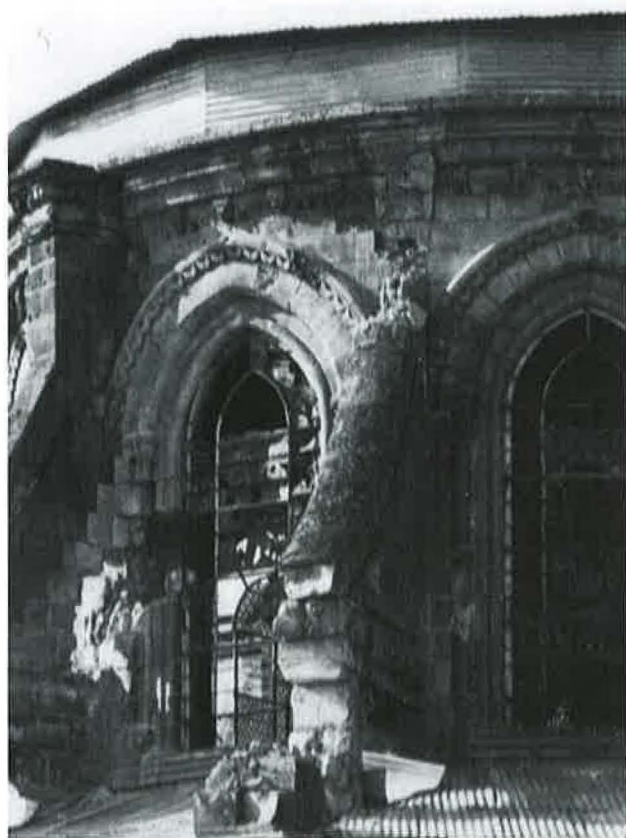
Fig. 8. Noyon, cathédrale. Vue extérieure d'une cavité du chevet avant restauration. Cl. MH 26098.

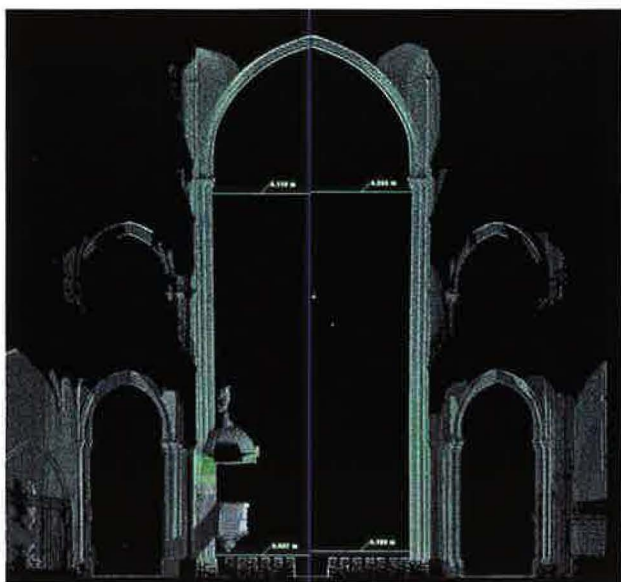
Fig. 10. Noyon, cathédrale, relevé scannographique. Coupe sur la nef. Andrew Tallon.

L'archéologie spatiale fournit ainsi des informations sur le comportement structurel du bâtiment. Quand il est examiné de près, un schéma des déformations se dégage (fig. 10) : les murs gouttereaux sont déplacés vers l'extérieur de l'ordre de 10 cm au niveau des retombées des voûtes dans presque

toutes les travées du chœur et de la nef de la cathédrale (hormis celles formant la croisée ou celles adjacentes aux tours occidentales). Il s'agit d'un mouvement assez subtil, mais qui prend de l'importance quand nous examinons le contexte.

Dans ce contexte structurel, ce léger mouvement des parties supérieures du mur gouttereau semble suggérer qu'elles n'étaient pas contrebutées comme elles le sont maintenant, dans la période initiale de durcissement du mortier.
