Saint-Étienne de Sens

La métropole sénonaise :
la première cathédrale gothique
dans son contexte

Actes du Colloque international

Sens et contresens

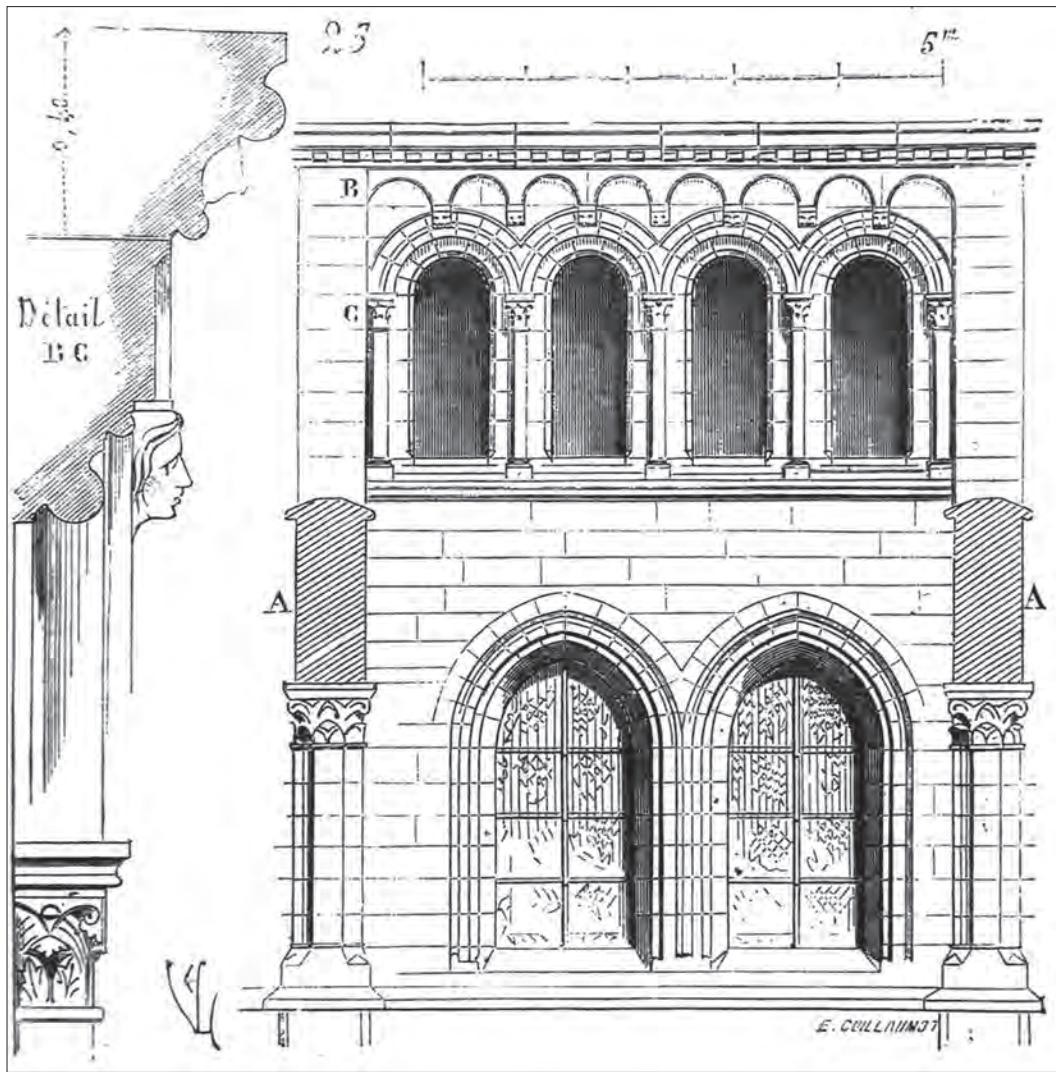
Figure 1. Sens, cathédrale, reconstruction des parties hautes par Viollet-le-Duc,
« Voûte », p. 511, fig. 25.

Quand Eugène-Emmanuel Viollet-le-Duc proposa une restitution des murs gouttereaux de la cathédrale de Sens en 1868, dans le neuvième volume du *Dictionnaire* (*figure 1*), il écrivit sans hésitation apparente que les arcs-boutants dataient « *de la construction primitive* »². À **contresens** : En 1909, Arthur Kingsley Porter soutint que ces arcs-boutants, « *quelque peu énigmatiques* », ne pouvaient « *évidemment* » pas remonter aux années 1140, supposant qu'ils avaient été érigés autour de 1160, en raison de leur citation par Guillaume de Sens dans le chœur de la cathédrale de Cantorbéry, en 1174³.

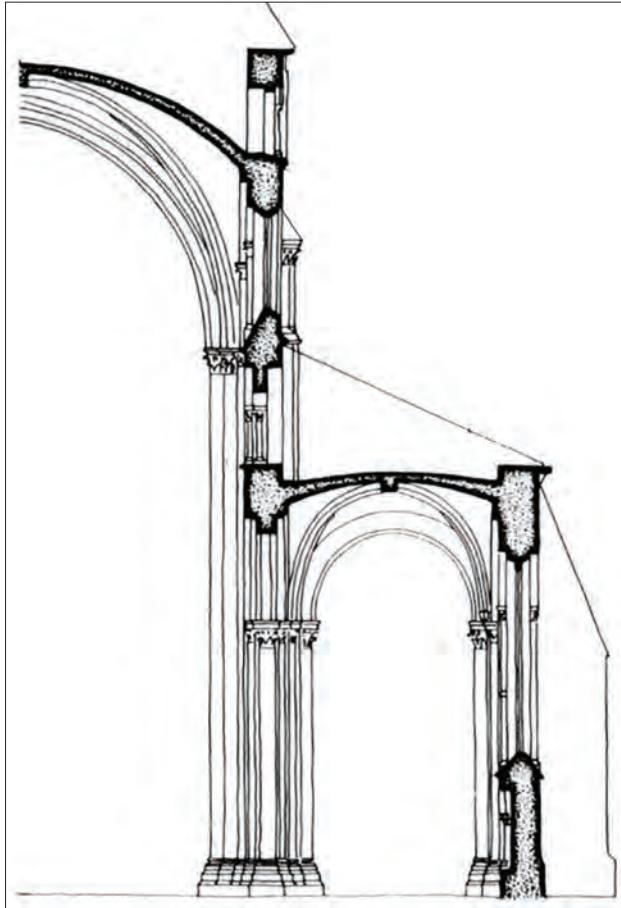
Figure 2. Sens, cathédrale, coupe hypothétique du chœur.
Wilson, *The Gothic Cathedral*, p. 47,
figure 31 (modifiée par l'auteur).

À **contresens**, dix ans après, en 1919, à nouveau : Eugène Lefèvre-Pontalis soutint que les arcs-boutants de Sens, comme d'ailleurs tous les arcs-boutants des bâtiments du XII^e siècle, dataient du XIII^e siècle⁴. Les murs, par déduction, étaient soutenus dès l'origine par des contreforts polygonaux toujours en place, dont les abques auraient été surmontés d'un simple glacis, en lien avec les piliers massifs des travées fortes sexpartites de 3,5 mètres de profondeur, au dessus desquels étaient posés les voûtains latéraux bombés dès l'origine (*figure 2*)⁵.

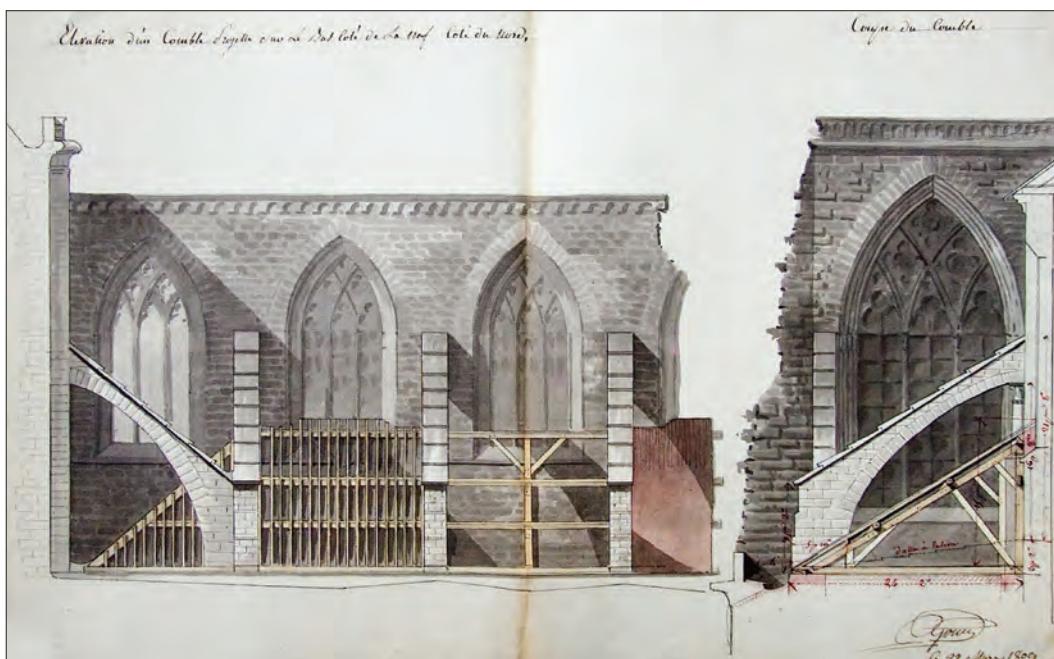
Figure 3. Sens, cathédrale, élévation et coupe sur la nef, côté nord, par Louis-Robert-Edme Gouy, 1809.
Archives Nationales F13 1539B.

Puis à **contresens**. En 1982, Jacques Henriet bouleverse cette histoire pleinement acceptée depuis longtemps¹¹ : il était convaincu qu'il y avait bien eu des arcs-boutants présents sur la cathédrale de Sens au milieu du XII^e siècle. Il mit alors au jour de nouvelles preuves provenant des Archives Nationales à Paris, dont un dessin de la nef, côté nord, réalisé en 1809 par l'architecte Louis-Robert-Edme Goust, témoignage précieux du bâtiment tel qu'il était vingt-cinq ans avant que la restauration de la cathédrale, rendue nécessaire par des années de négligence, ne débute (*figure 3*). Ce document-clé, a déclaré Henriet,

40. *Ibid.*, p. 67, n. 169. Curieusement, le dessin de Goust (*figure 3*) montre un arc-boutant contre la face ouest du transept nord identique à ceux qu'il a dessinés dans la nef. Un tel arc-boutant se serait étendu à partir de cette pierre d'assise, ce qui pourrait d'abord faire penser que Robelin était responsable des arcs-boutants flamboyants contre le transept en place aujourd'hui. Toutefois, compte tenu de l'intégration minutieuse de l'arc-boutant en 8n avec la maçonnerie du mur du transept, l'absence de référence spécifique pour une telle construction, et les preuves documentaires pour la construction de nouveaux arcs-boutants au XV^e siècle - par exemple, Edme Coyau, un charpentier, a été payé en 1495 pour avoir fait deux formes pour « les deux arcs boutans dessus la chapelle Nôstre-Dame », la chapelle orientée qui s'étendait du flanc sud du bâtiment (Porée, *Les architectes, op. cit.* 1908, p. 588 n. 5) - il semble prudent de conclure que Goust a simplement dessiné cet arc-boutant de mémoire comme s'il était comme les autres.

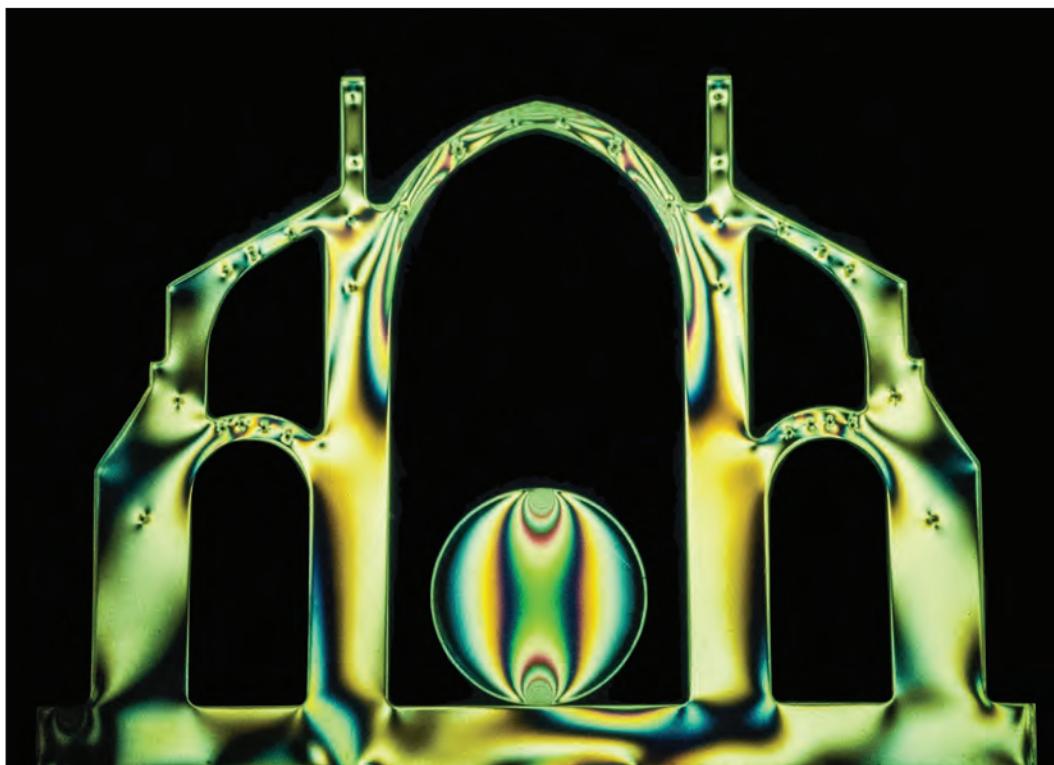
Figure 4. Sens, cathédrale, analyse photoélastique. Cliché Robert Mark (avec son aimable autorisation).

Henriet négligea aussi la surcharge stabilisatrice importante fournie par le mur gouttereau, lui-même surmonté par la toiture, une pratique bourguignonne courante à l'époque (*figure 2*)¹⁷. La même année, avec une méfiance identique, l'ingénieur Robert Mark de l'Université de Princeton et son étudiant Leonard van Gulick, en collaboration avec William Clark, décidèrent de tester la validité des assertions structurelles d'Henriet. Mark employa deux méthodes : une modélisation par photo-élasticité (*figure 4*) - une technique novatrice mais un peu grossière -, et une autre technique plus récente, informatique cette fois-ci, qui utilisait la méthode des éléments finis¹⁸.

À contresens : les résultats indiquèrent que les arcs-boutants jouaient un rôle négligeable dans la stabilité de l'édifice, accordant ainsi du crédit aux positions de Branner, Severens et Dominique Vermand, aux dépends de l'hypothèse d'Henriet. Dans une lignée rationaliste *Violletleducienne*, Mark déduisit alors, avec Clark, que le bâtisseur n'aurait pas construit quelque chose dont il n'avait pas besoin. Si Mark, qui possédait une très grande autorité parmi les historiens d'art à cette époque, avait publié ces résultats, l'opinion publique aurait bien pu basculer à nouveau.

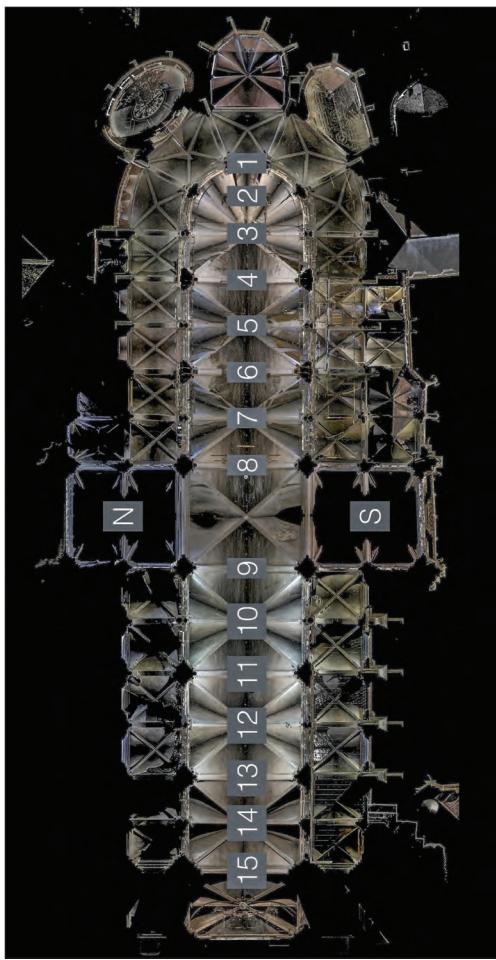
Figure 6. Sens, cathédrale,
analyse laser,
2011, plan.
Image Andrew Tallon.

Réexaminons maintenant ce comportement en utilisant une série de coupes, numérotées selon le plan de la *figure 6*. Dans la première coupe, n°3 (*figure 7*), nous voyons que la double colonne est restée parfaitement d'aplomb, phénomène que l'on peut attribuer au poids important qui la surcharge et qui empêche les

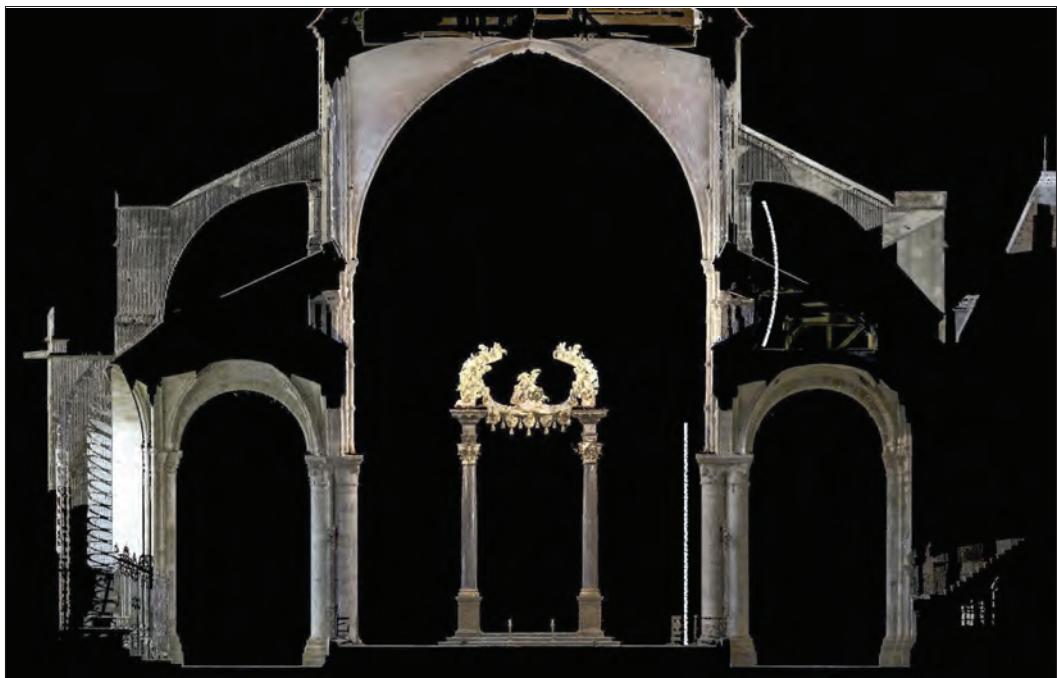
Figure 7. Sens, cathédrale, analyse laser, 2011, coupe 3. Image Andrew Tallon.

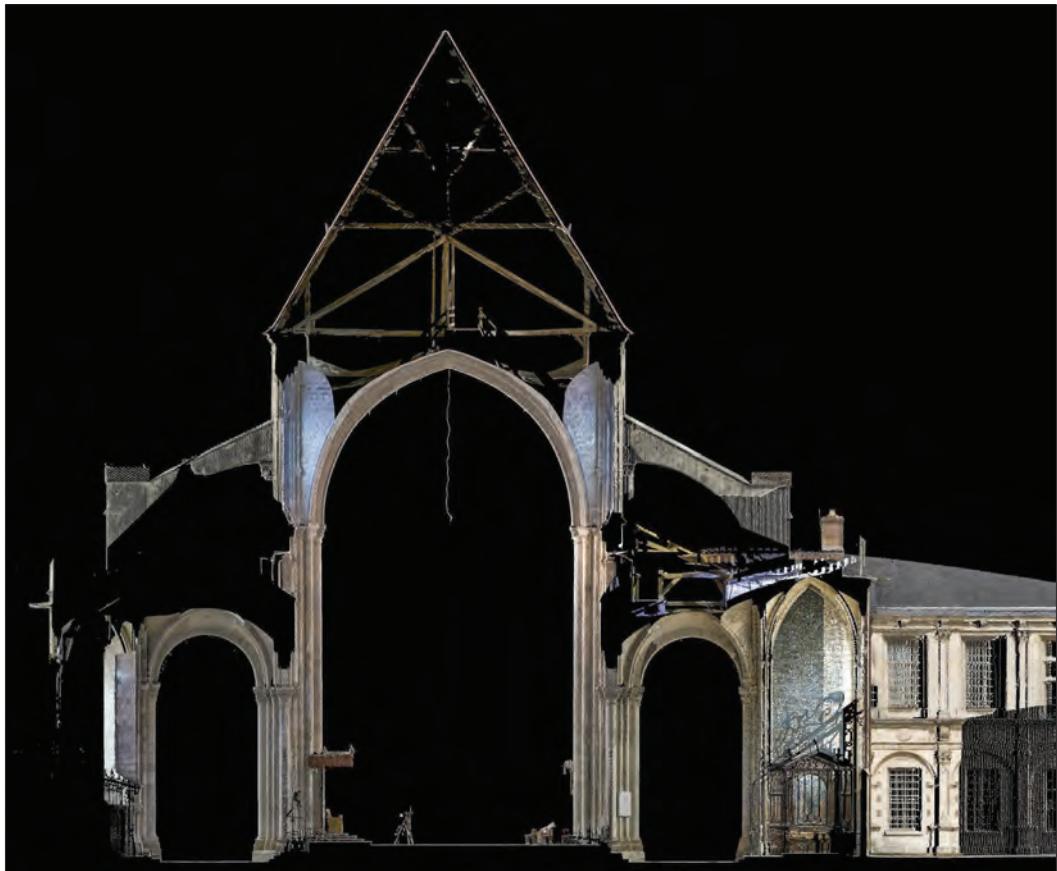
Figure 8. Sens, cathédrale, analyse laser, 2011, coupe 4. Image Andrew Tallon.

voûtes des bas-côtés de la déplacer vers l'intérieur. Dans le triforium au dessus, nous trouvons par contre un léger bombement vers l'extérieur, caractéristique des bâtiments gothiques de cette génération. Il peut être attribué à la poussée vers l'extérieur des voûtes, dont la masse, avant les modifications de la fin XIII^e-début XIV^e siècle, était concentrée sur la paroi inférieure.

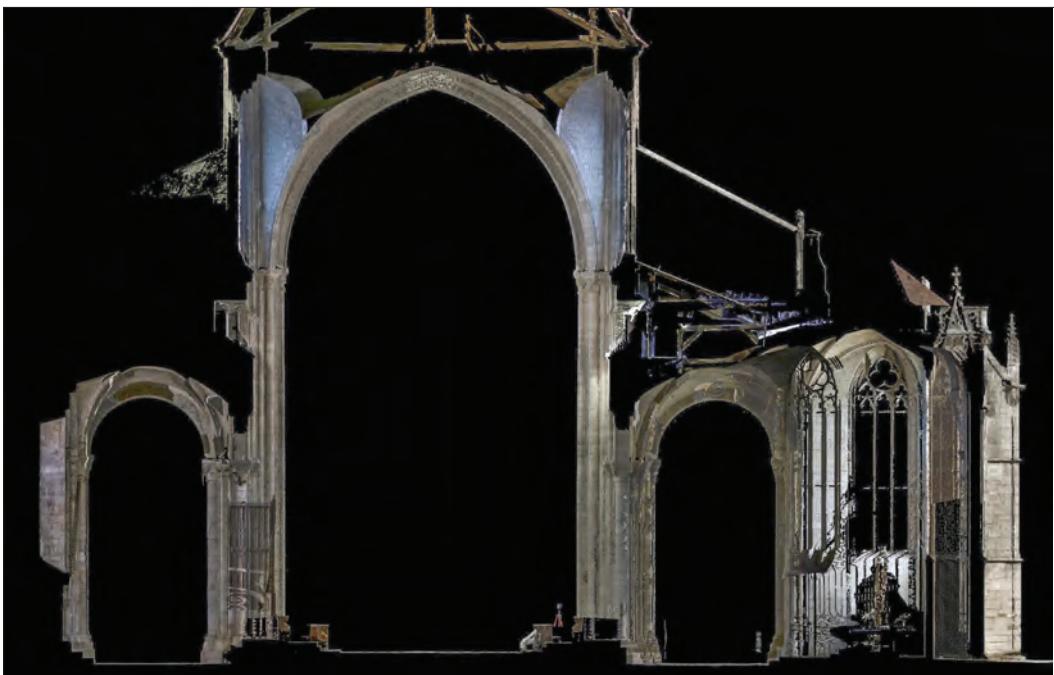
Figure 9. Sens, cathédrale, analyse laser, 2011, coupe 6. Image Andrew Tallon.

Au-dessus de ce niveau, le bâtiment n'a pas bougé, malgré la poussée des voûtes. Quelle que soit sa tendance à la plasticité pendant (et après) décintrement, il a été maintenu en place par les arcs-boutants : en témoigne l'état des contreforts polygonaux du XII^e siècle, sous les têtes des arcs-boutants, restées d'aplomb. Ce mode de déformation reste constant dans tout le bâtiment (*cf. coupe 4, figure 8*, par exemple), avec des variations mineures, et indépendamment de l'alternance des supports forts et faibles (forts étant ceux qui reçoivent les nervures des voûtes sexpartites aussi bien que celles des doubleaux) - signe que le contrebutement extérieur, sans expression de cette alternance, était parfaitement adapté à cette tâche (*coupe 6, figure 9*).

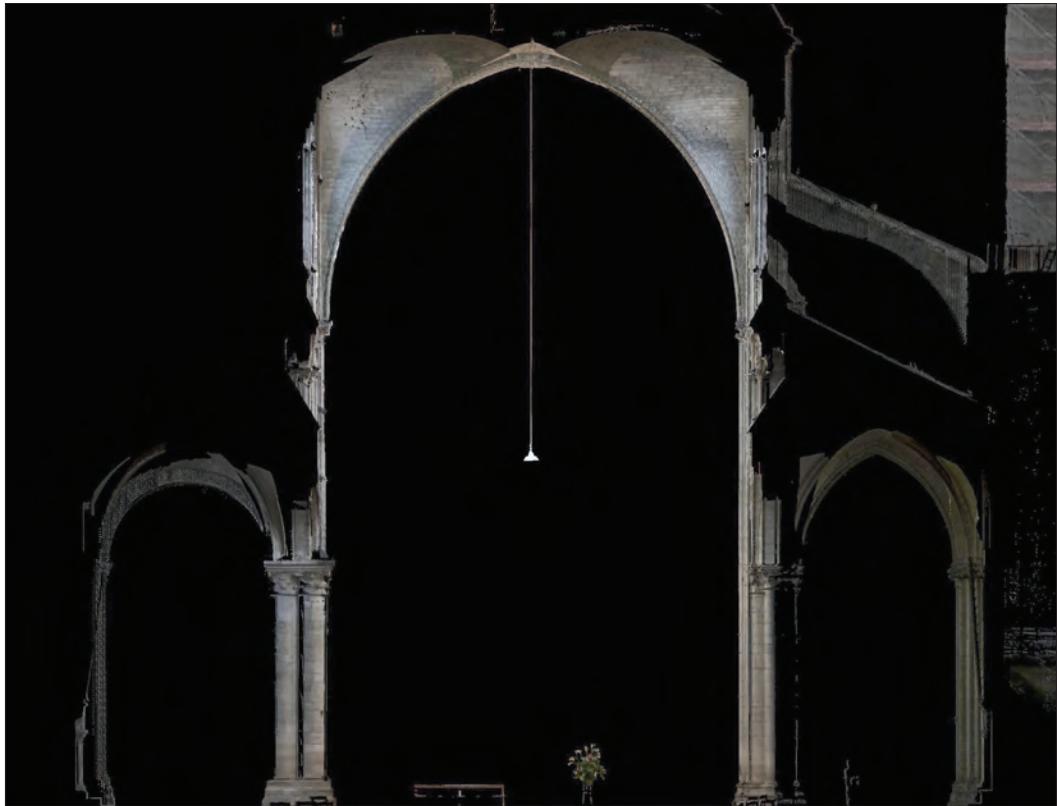
Figure 10. Sens, cathédrale, analyse laser, 2011, coupe 14. Image Andrew Tallon.

Le dernier pilier de la nef, côté sud, est différent ; il a été reconstruit après l'effondrement de 1267 et est presque parfaitement à l'aplomb (*coupe 14, figure 10*). L'absence de déformation à cet emplacement fournit un terminus *ante quem* pour celle observée ailleurs dans le bâtiment, confirmation que le mouvement dans les murs et les voûtes a eu lieu, comme cela a été le plus souvent le cas, peu après le décintrement des voûtes, quand le mortier était encore ductile avant durcissement. Cette déformation initiale est conservée aussi dans les piliers de la croisée, englobés dans le transept de Martin Chambiges commencé en 1490 (*coupe 8, figure 11*) - un rappel que ces piles portaient également des voûtes et qu'elles furent renforcées par des arcs-boutants comme leurs voisines.

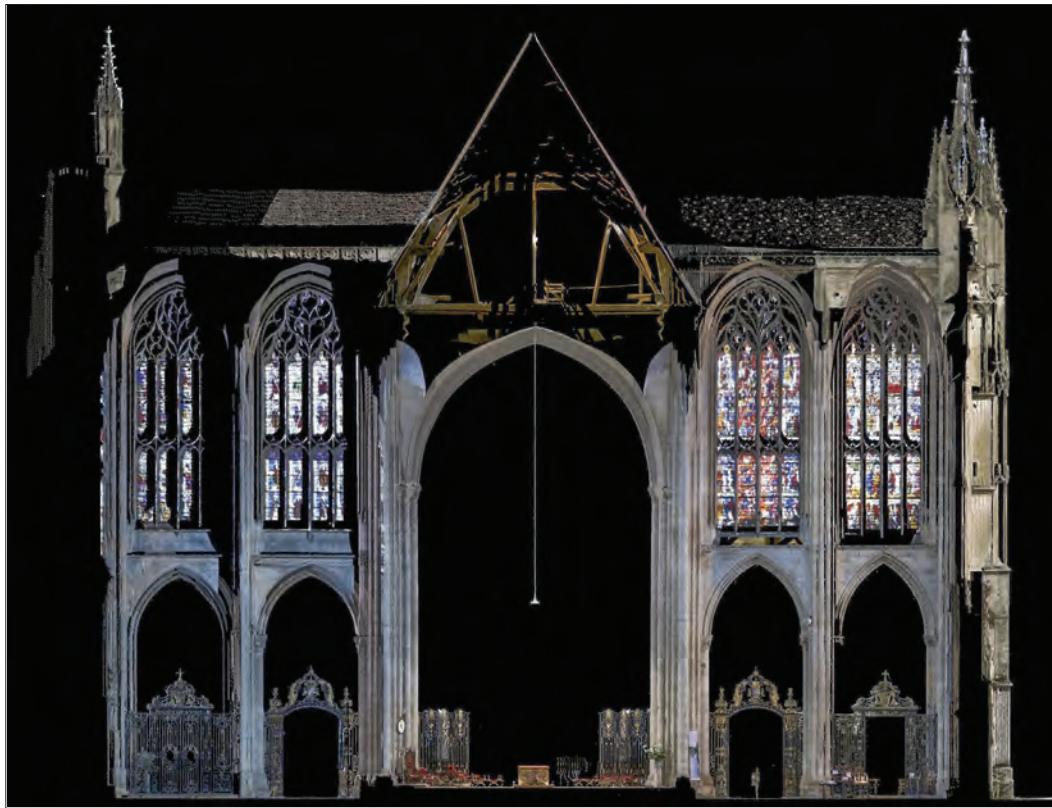
Figure 11. Sens, cathédrale, analyse laser, 2011, coupe 8. Image Andrew Tallon.

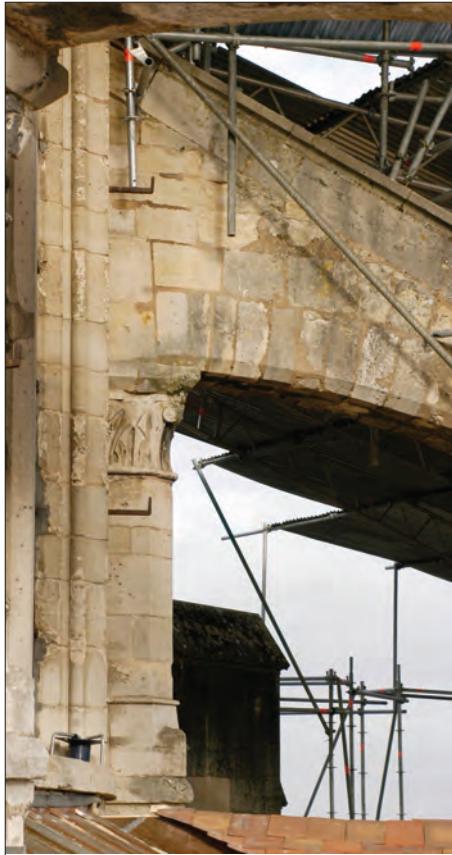
Figure 12. Sens, cathédrale, arc-boutant 1n, vu du sud. Cliché Andrew Tallon.

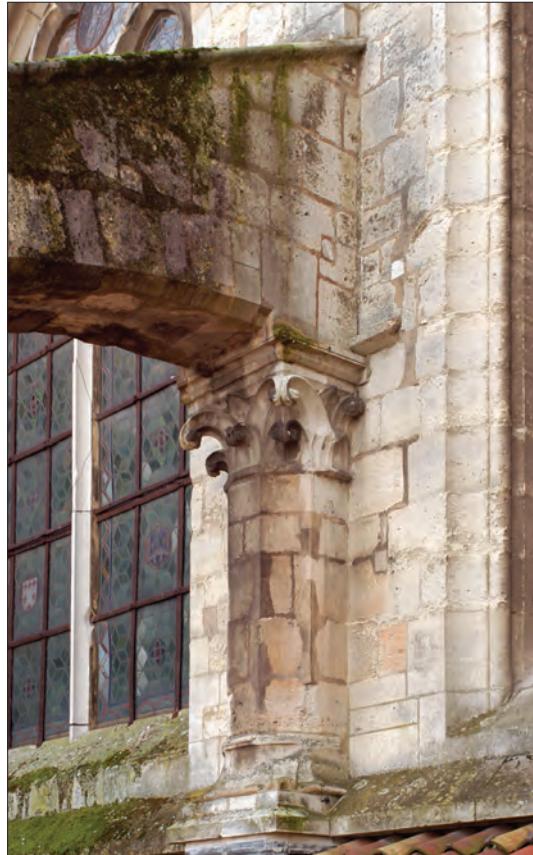
Figure 14. Sens, cathédrale, tête et contrefort polygonal de l'arc-boutant 12n, vu de l'ouest. Cliché Andrew Tallon.

Si le chapiteau à crochets donne une date approximative pour un début de construction, un terminus *ante quem* pour l'arc-boutant de la nef est fourni par les traces des calcinations causées par le feu à la tête et la queue de l'arc du XII^e siècle et aux contreforts polygonaux des arcs-boutants des XII^e et XIII^e siècles. Il s'agit très probablement du feu de 1184, mentionné par le chroniqueur du XIII^e siècle Robert de Saint-Marien d'Auxerre, comme Lance l'a supposé, parce que la maçonnerie adjacente des fenêtres du XIII^e siècle n'est pas affectée³⁸. Le feu semble également avoir endommagé le côté nord de la nef, étant donné la pierre calcinée visible en 12n (*figure 14*).

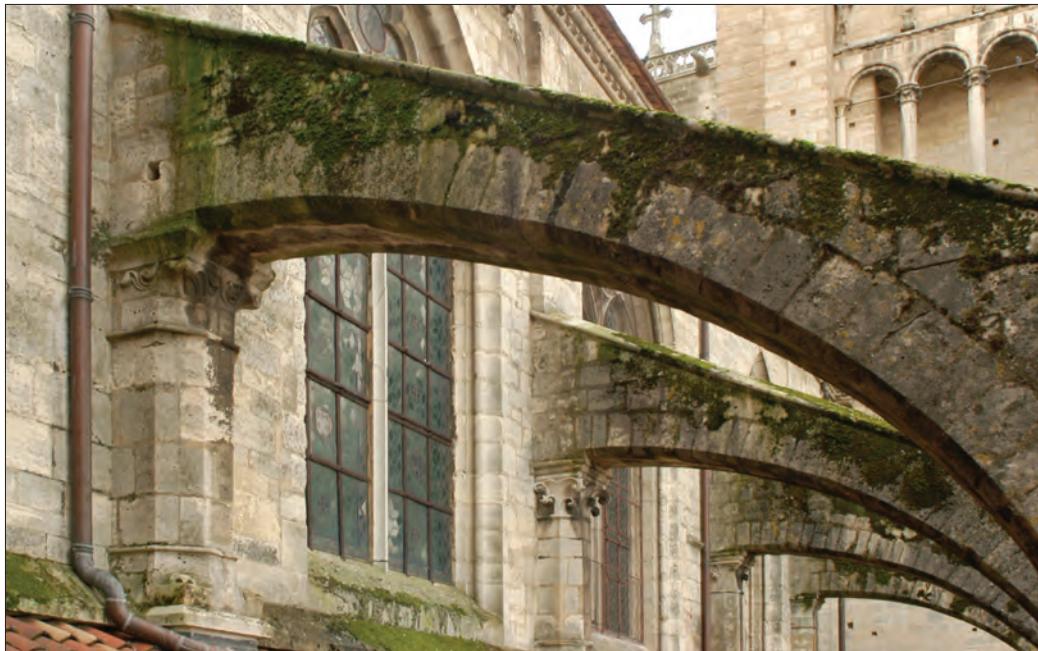
Figure 13. Sens, cathédrale, arcs-boutants 11n-14n, vu de l'est. Cliché Andrew Tallon.

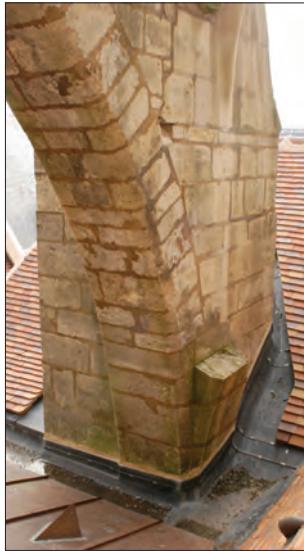
Figure 15. Sens, cathédrale, culée de l'arc-boutant 7s vue du nord-ouest.

Henriet croyait, à juste titre, que la culée en 7s avait été soit construite soit remaniée en prévision de la construction d'un transept à la fin du XIII^e siècle, qui a été achevé seulement sur le côté sud, jusqu'au niveau des voûtes des bas-côtés³⁹. Le point d'appui pour l'arc-boutant qui devait étayer la face est du transept sud existe toujours (*figure 15*)⁴⁰. Mais Henriet supposait que la culée 7s et son arc-boutant, et l'arc-boutant adjacent en 6s, avaient été reconstruits ; il n'en précisait pas la date, mais semblait présumer que cette reconstruction avait eu lieu au XV^e siècle. L'appareil de l'arc-boutant du XV^e siècle, cependant, qui est clairement inséré dans la maçonnerie du 7s, est différente (*figure 15*). En fait, 7s et 6s sont les deux arcs-boutants les moins touchés dans le chœur : 7s a gardé le rampant en dalles que Goust a dessiné (*figure 16*), et 6s, la forme de la culée (bien que réparée). L'utilisation intensive de mastic de Dihl, avec sa couleur

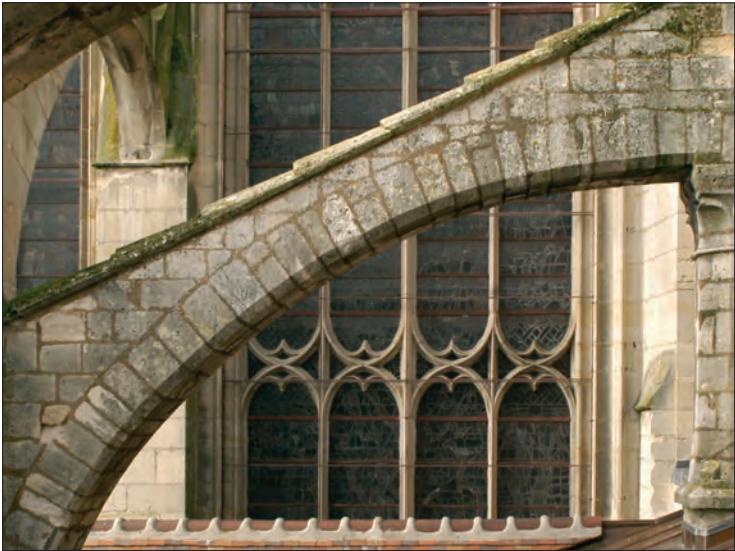
Figure 16. Sens, cathédrale, arc-boutant 7s, vu de l'est. Clichés Andrew Tallon.

caractéristique brun rougeâtre, employé pour les réparations au début des années 1820 et abandonné peu de temps après (*figure 16*), confirme que cette unité a échappé à la reconstruction du XIX^e siècle⁴¹. L'arc-boutant en 7s a donc été construit au XIII^e siècle, en prévision du transept, pour imiter les arc-boutants déjà présents sur le bâtiment, dans une campagne dont l'architecte, peut-être Gautier de Varinfroy, était - au moins initialement - soucieux de préserver l'harmonie formelle entre l'ancien et le nouveau⁴².

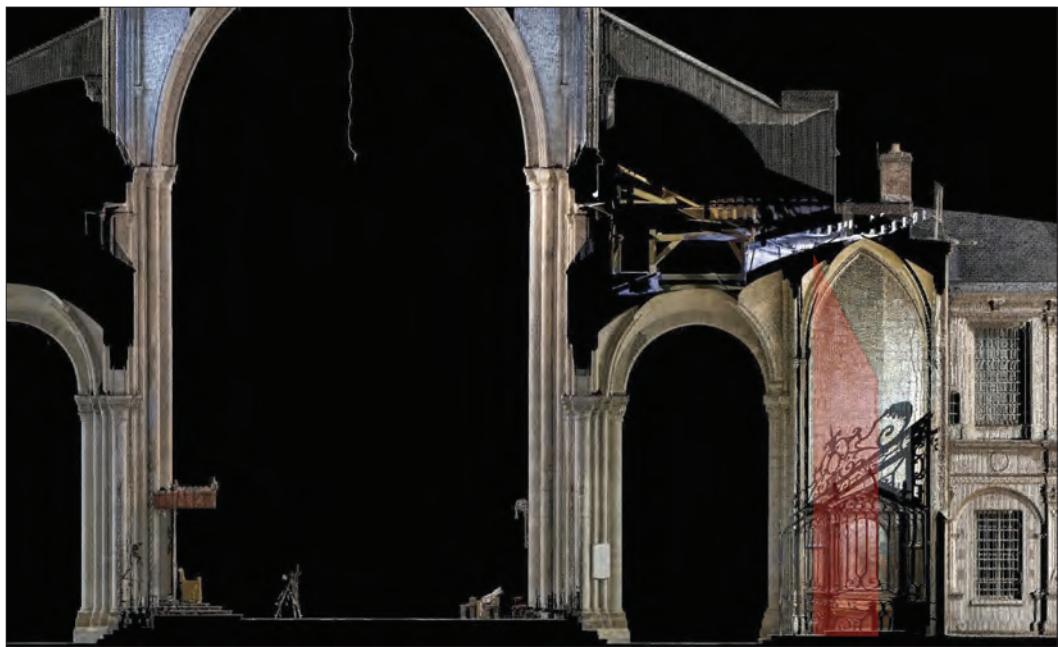
Figure 18. Sens, cathédrale, analyse laser, 2011, coupe 4 (détail).
Image Andrew Tallon.

été prévu : elles sont posées directement sur le mur gouttereau du déambulatoire, qui en limite la profondeur (*coupe 4, figure 18*). D'ailleurs c'est certainement en raison de ce manque de profondeur que Robelin s'est senti obligé de surcharger et d'élargir ces mêmes culées pendant les restaurations du deuxième quart du XIX^e siècle. Nous voyons clairement combien la nouvelle culée dépasse la limite du glacis du contrefort du XII^e siècle, maintenant pris dans la maçonnerie de la chapelle.

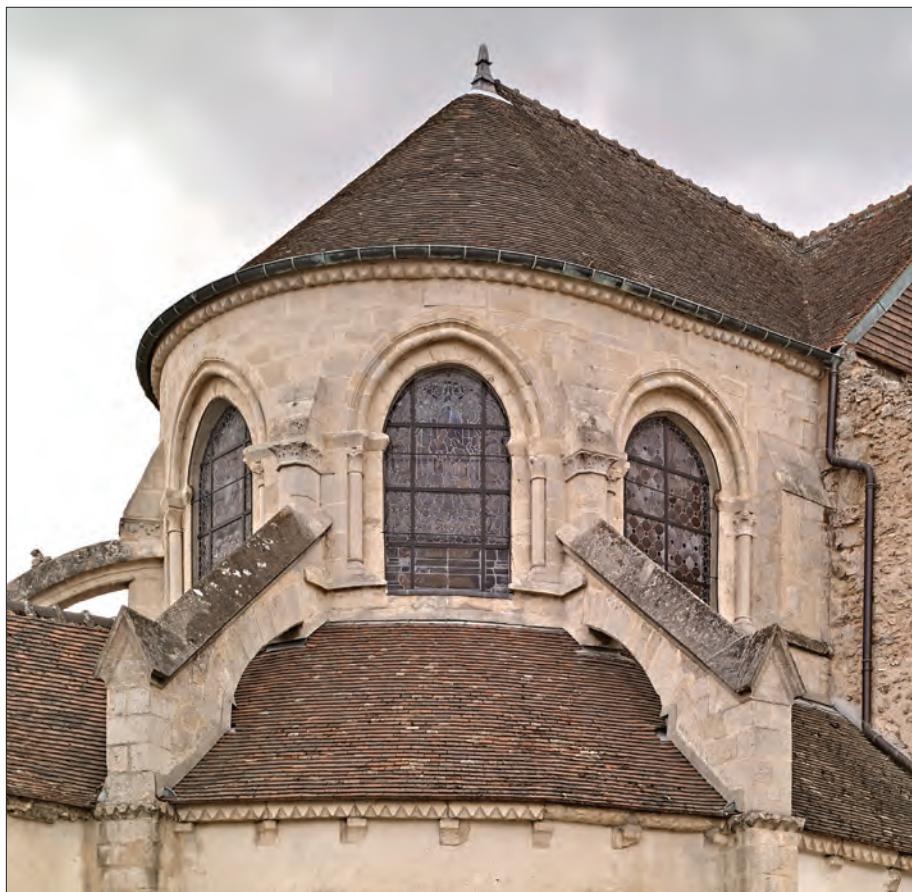
Figure 20. Domont, Sainte-Marie-Madeleine (anciennement Notre-Dame), chevet vu du nord-est.
Cliché Andrew Tallon.

structurellement lisse qui, dans les parties hautes, comportait seulement dans les contreforts polygonaux avec glacis au-dessus, comme ceux encore présents à Notre-Dame de Domont, dont l'architecte aurait adopté le parti de Sens (*figures 20 et 33*). Les pierres qui surmontent les abaques des chapiteaux du XII^e siècle dans les parties hautes du chœur (*figure 13*), retaillées pour accueillir les têtes des arcs-boutants, pourraient avoir eu auparavant des proportions similaires à celles des glacis du XII^e siècle de Domont⁴⁶.

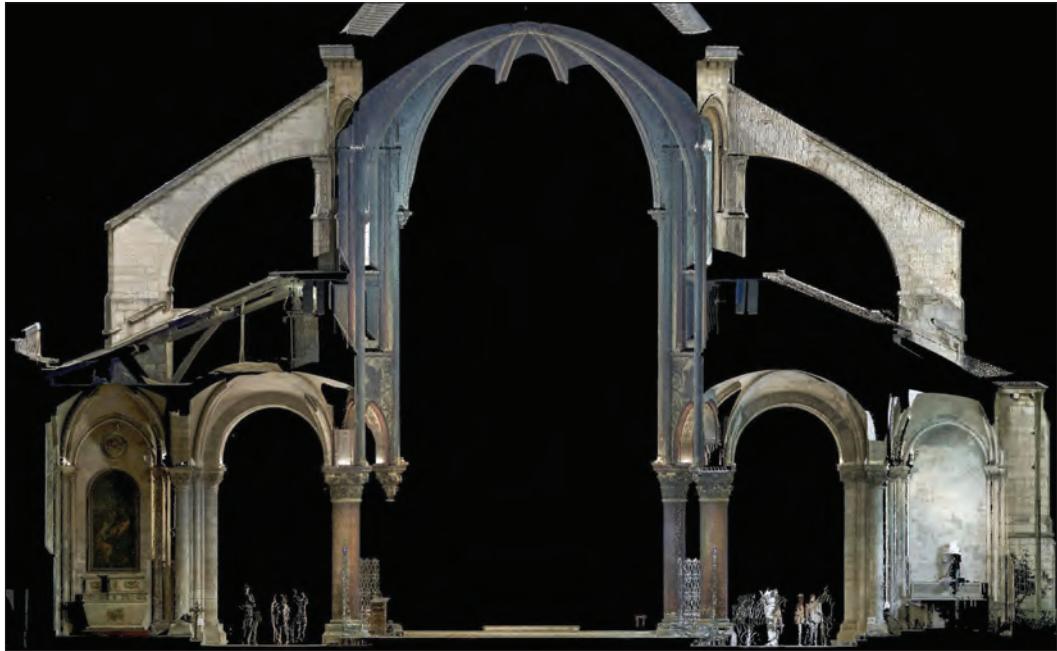
Figure 24. Paris, abbatiale de Saint-Germain-des-Prés, analyse laser, 2012, coupe 3. Image Andrew Tallon.

cycle est contrebuté par l'ensemble des arcs-boutants, et surtout parce qu'une structure incurvée est intrinsèquement plus stable car les forces ne peuvent agir unilatéralement. Néanmoins, ce désaxement peut être signe d'une certaine improvisation - une déconnexion conceptuelle entre les parties hautes et les parties basses.

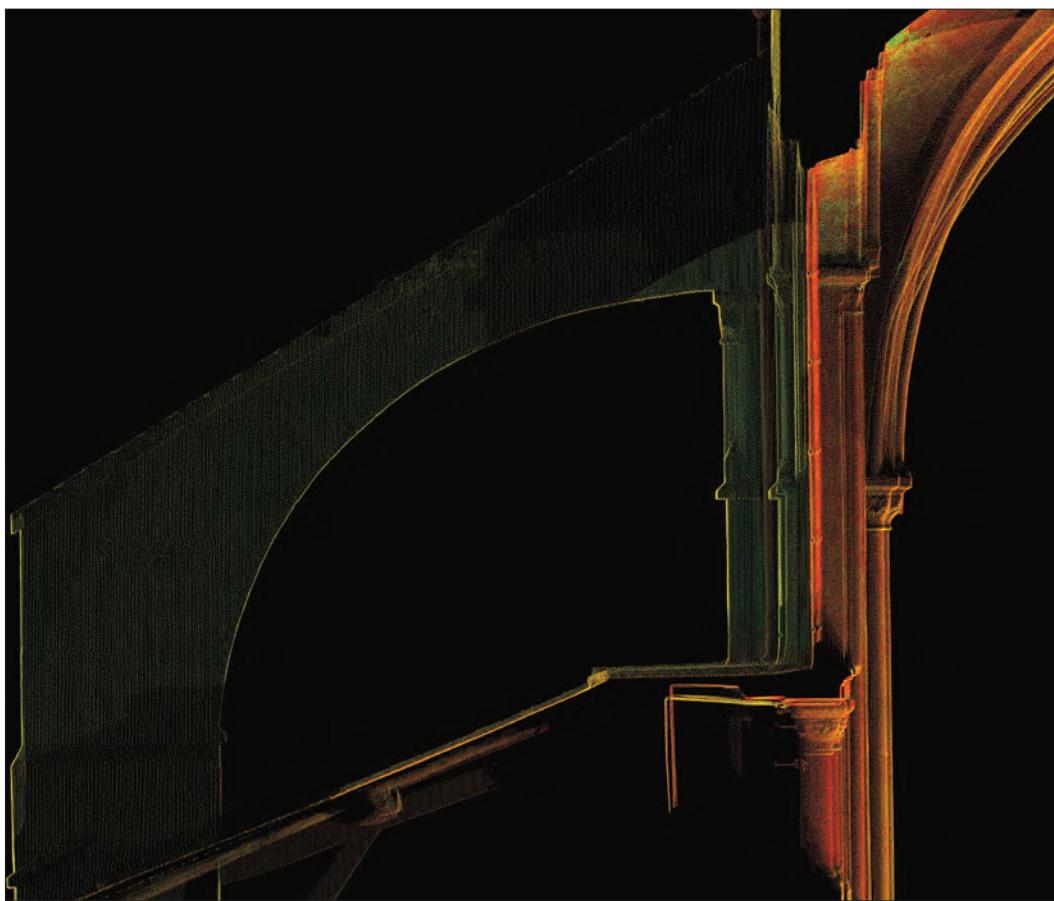
Figure 26. Paris, abbatiale de Saint-Germain-des-Prés. Analyse laser, 2012, coupe 4 côté nord (détail) avec fils à plomb virtuel. Image Andrew Tallon.

plutôt intéressant. Si nous regardons de près le niveau d'aplomb du mur gouttereau, en utilisant un coloris plus contrasté, nous verrons que le déversement du mur a été suivi par la culée, qui a légèrement basculé en arrière (*figure 26*). Cet accouplement structurel suggère que les arcs-boutants étaient présents lors du décintrement des voûtes du chevet.

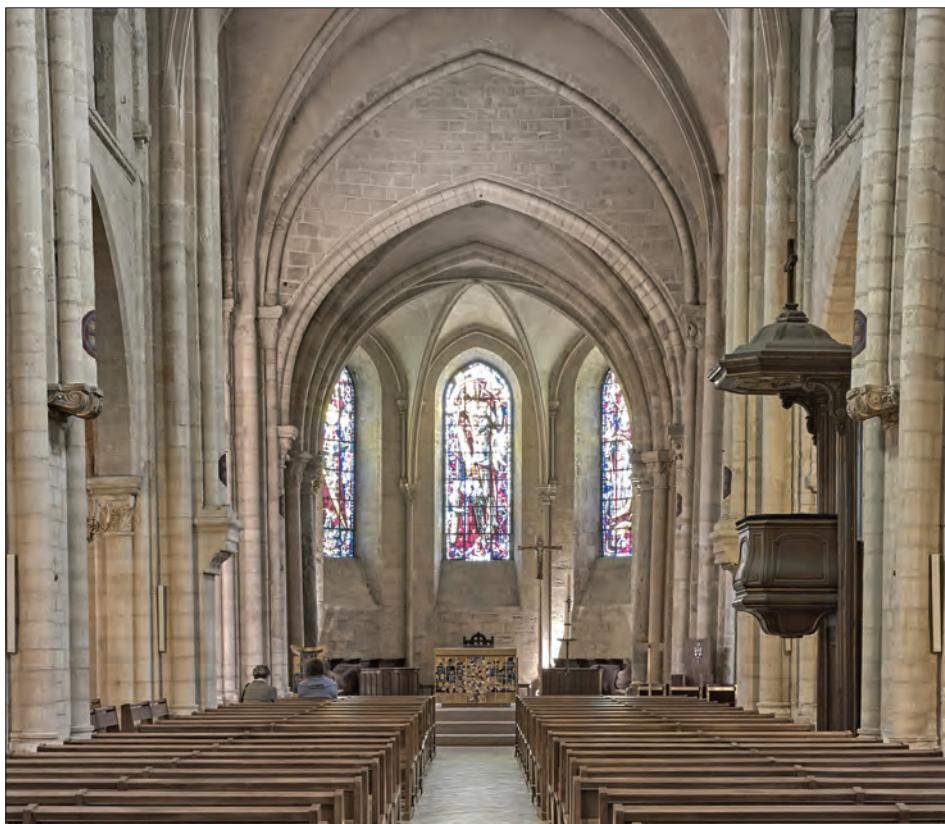
Figure 28. Paris, abbatiale de Saint-Pierre-de-Montmartre. Cliché Andrew Tallon.

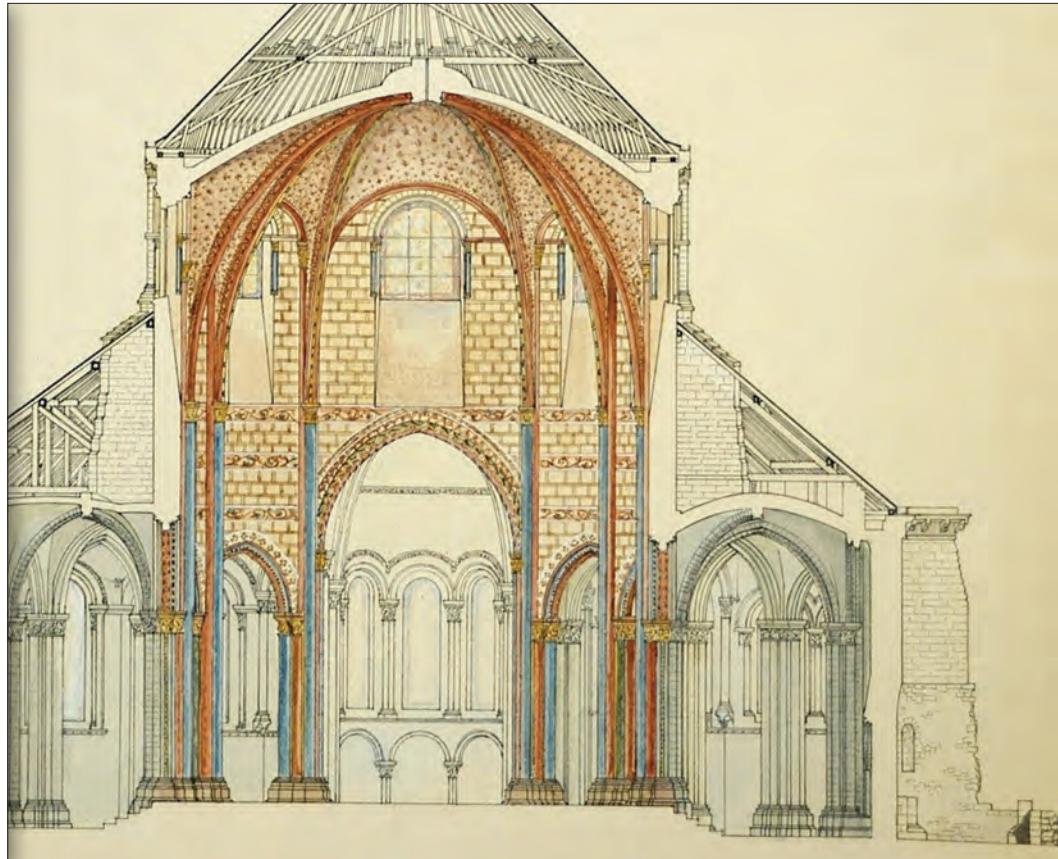
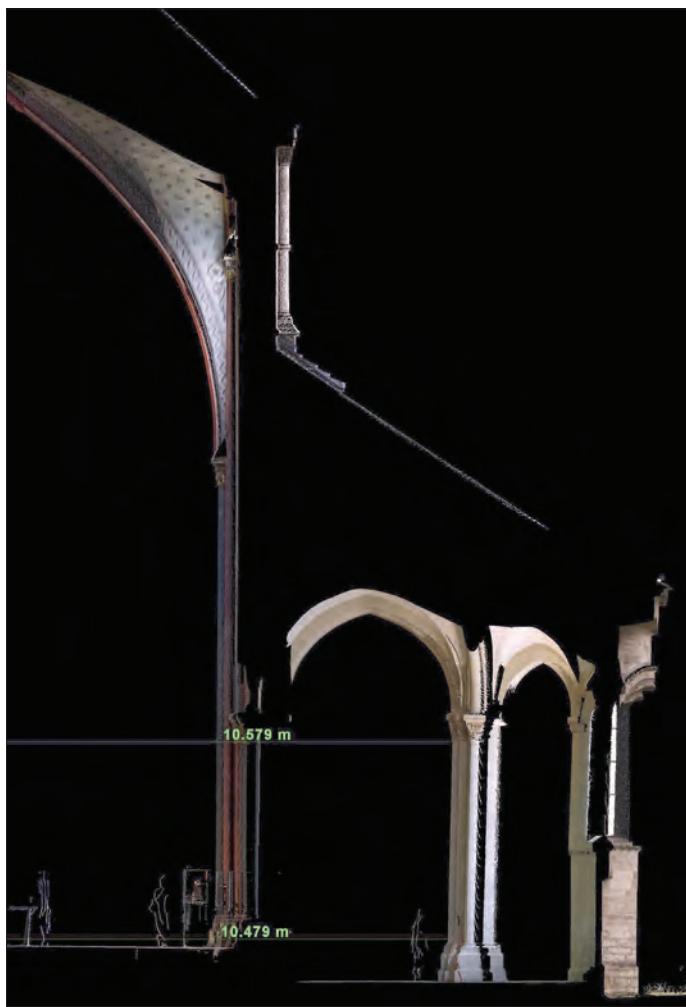
Figure 31. Paris,
Saint-Martin-des-Champs, prieurale,
analyse laser, 2011,
coupe sur le chevet.
Images Andrew Tallon.

Une expérimentation similaire en termes de contrebutement a eu lieu dans le chevet de la prieurale de Saint-Martin-des-Champs⁵⁸. Ici, des contreforts massifs, cachés en grande partie sous la toiture du déambulatoire, sont posés sur les doubleaux des voûtes en dessous (*figure 30*). Ils étaient destinés à recevoir les poussées de la voûte de l'hémicycle, avec un contrefort aligné sur chaque nervure - mais la destination ultime de cette poussée n'a pas été bien anticipée. Les doubleaux se sont écrasés sous le poids de ces énormes contreforts. En s'étalant, les doubleaux ont déplacé l'ensemble des voûtes du premier déambulatoire vers l'extérieur. L'inclinaison des piliers intermédiaires, de l'ordre de 10 centimètres par endroit pour une hauteur de 4 mètres, témoigne encore de ce mouvement (*figure 31*). La poussée fut finalement transmise au mur du pourtour et ses contreforts, qui étaient eux-aussi mal préparés pour la tâche ; leur lutte contre ce déversement est clairement visible à l'extérieur du bâtiment⁵⁹.

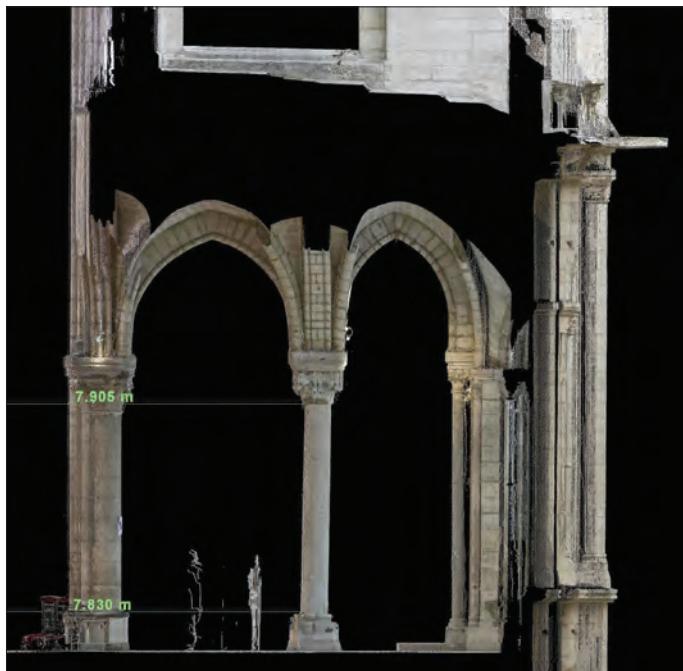
Figure 32. Paris,
Saint-Denis, abbatiale,
analyse laser, 2011,
coupe sur le chevet.
Images Andrew Tallon.

Les leçons offertes par Saint-Martin-des-Champs n'étaient pas anodines pour le bâtisseur du chevet de l'abbatiale de Saint-Denis. Le léger déplacement centrifuge des voûtes du déambulatoire à Saint-Denis nous apprend que le contrebutement ici était probablement similaire à celui de son contemporain parisien (*figure 32*)⁶⁰. Comme à Saint-Martin-des-Champs, des éperons semblent avoir été placés sur les doubleaux, mais cette fois avec une meilleure anticipation de leur action : les contreforts extérieurs montent plus haut et se projettent plus loin que leurs analogues à Saint-Martin, pour mieux contrôler le déversement du mur extérieur.

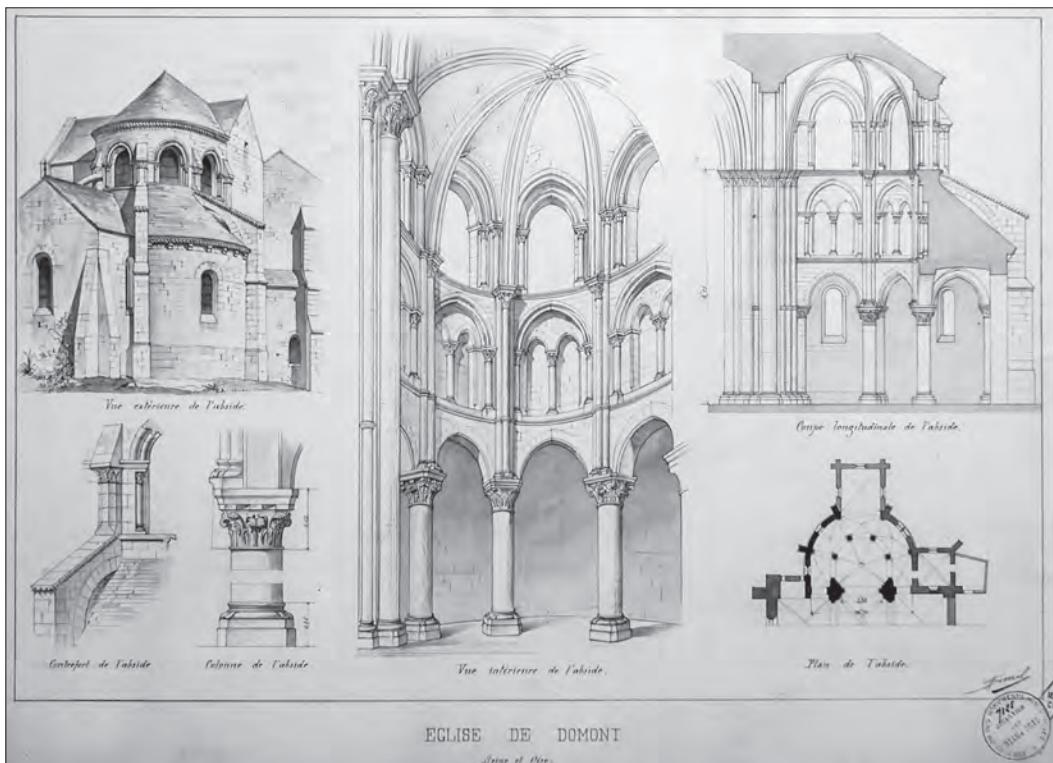
Figure 33. Domont, Sainte-Marie-Madeleine (anciennement Notre-Dame), coupe, élévation et détails par Alphonse Simil, 1874.
Charenton-le-Pont : Médiathèque du Patrimoine 82/95/1007 no. 7128.

Et puis, l'acte de création, contre toute nature, en violation des principes de composition extérieure : un nouvel élément vient s'interposer dans la zone supérieure du bâtiment. Ce qui était auparavant une masse lithique lisse et simple était transformé en espace d'ombre et lumière. Un arc qui contrebute est une idée vieille comme le monde ; mais un arc placé devant les yeux de tous, sur l'église archiépiscopale, était tout à fait autre chose. Certains bâtisseurs l'évitent précautionneusement ; d'autres en reconnaissent les avantages et l'adoptent. D'autres encore se posent des questions. Parmi eux, le bâtisseur de la petite église de Domont, dont le mélange curieux de contrefort polygonal surmonté de glacis, et arc-boutant embarrassé, témoigne d'une réponse mitigée à cette nouvelle façon de contrebouter (*figure 33*)⁶¹.
